OPPDRAGSNUMMER 10218626

**TRAFIKKSIKKERHETSREVISJON TRINN 1  
NY SENTRUMSADKOMST, RV. 4 HUNTON  
GJØVIK KOMMUNE**

Reguleringsplan

30.09.2021

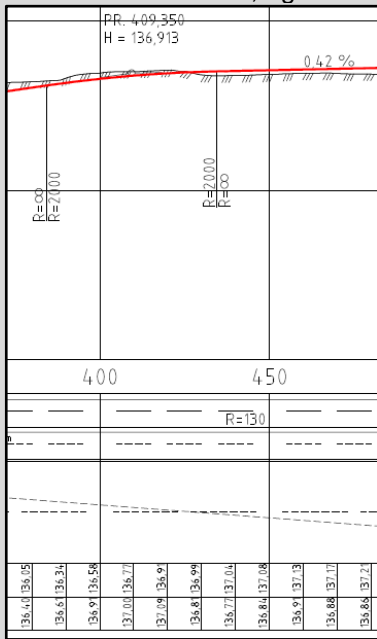
Avvik					
ID	Sted	Avvik fra	Beskrivelse	Forslag til tiltak	Kommentar prosjekterende
1	Modell 16200 Profil 400 - 450	N100, krav 2.18	<p>Lavt resulterende fall, og under kravet på 2%.</p>

Øke lengdefallet eller raskere tverrfallsending. Evt. søke fravik.	Tas hånd om i byggeplan. Virker som om det kan løses med raskere tverrfallsending. Ingen konsekvens for reguleringsplan.
2	Modell 60000 og 16200	N100, krav 2.66	<p>Svingebevegelse ut av rundkjøring i sørgående arm tilfredsstillende ikke kravet til kjøremåte A for vogntog. Avstand mellom sporing i innerste felt og trafikkøye er målt til ca 2,15 m.</p>

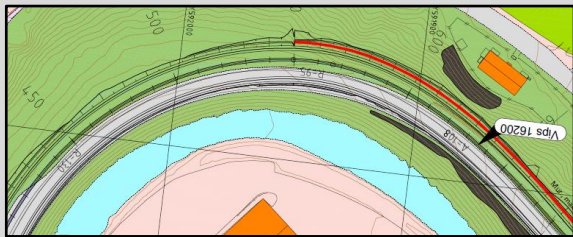
Avvik					
ID	Sted	Avvik fra	Beskrivelse	Forslag til tiltak	Kommentar prosjekterende
3	Modell 16200 Profil 550	N100, krav 2.22	Minstekravet til horisontalkurveradius er 125 når fartsgrensen er 60 km/t. R=95 er under kravet. Mangler også en klotoide mellom kurvene.	Utbedre geometrien slik at den tilfredsstillere kravene.	Eneste endring som gjøres her er å legge til krabbefelt. Det er forutsatt å ikke ha større inngrep mot elv enn i dag. Geometrien er da låst. Dette har vært en forutsetning i prosjektet. På grunn av utfordrende eggekurve settes det opp midtrekkverk på strekningen, se tverrprofil teknisk plan. Ingen konsekvens for reguleringsplan.

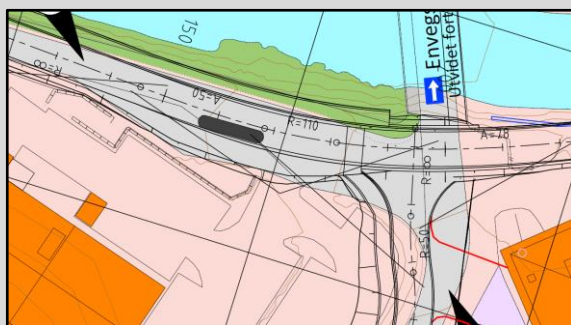
Avvik					
ID	Sted	Avvik fra	Beskrivelse	Forslag til tiltak	Kommentar prosjekterende
6	Modell 16500 og 60200	N101	Manglende rekkverksrom mellom bru og avkjørsel til Hunton.	Det bør reguleres nødvendig rekkverksrom for brurekkverk.	Detaljeres ut i byggeplan. Det reguleres inn tilstrekkelig med annet vegareal for å få plass til rekkverksbehov.
7	Nordre arm ut av rundkjøring	N100, krav 4.27	Krabbefeltet er ført tilbake til rundkjøringen. N100 Krav 4.27 «tofelts veier skal ha kun ett kjørefelt på tilfarten, i sirkulasjonsarealet og på utfartene».	Vurder å trekke krabbefeltet sørover for å unngå 2 felt i utfarten. Eventuelt søk fravik grunnet tunge kjøretøys vanskeligheter med å komme opp i hastighet.	Vurderes i byggeplan. Ses i sammenheng med avvik 2. Ingen konsekvenser for reguleringsplan, evt. sikre noe mer areal i tilfelle nødvendig utvidelse av bru.
8	Modell 16500, profil 160-170	N100	Sikt i krysset hindres av parkert buss. Det er i dag skiltet Parkering med underskilt «Bussoppstilling», og parkerte busser vil medføre at siktkravet for trafikk i Brennerigata ikke er tilfredsstillt.	Endre regulering til holdeplass, sånn at bussene ikke står parkert her.	Forutsetter at bussene ikke kan stå parkert her.

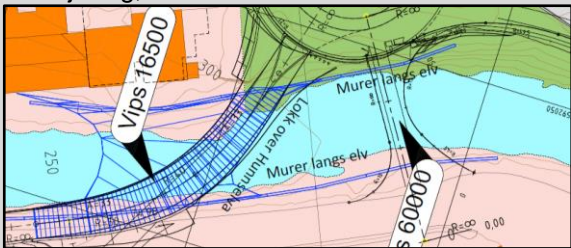
Avvik					
ID	Sted	Avvik fra	Beskrivelse	Forslag til tiltak	Kommentar prosjekterende
9	Rundkjøring; vips 60000 og vips 16500	N100, krav 4.45 og figur 4.17	<p>Brurekkverk over bruene og mellom armene i rundkjøring, vil være sikthindrende.</p>

<p>Hvis siktkrav for arm fra Hunton (vips 60000) ikke kan tilfredsstilles, må det søkes fravik. Dersom fraviket ikke blir godkjent, kan ikke denne armen inn mot rundkjøringa bygges.</p>	<p>Detaljering av rekkverk/ brurekkverk gjøres i byggeplan. Kan forutsette at bru bare skal brukes av store kjøretøy som ser godt over brurekkverk med høyde 1.20. Brua er kun tenkt for store kjøretøy som ikke har så lett for å komme ut på veien fra den andre avkjøringen.</p>

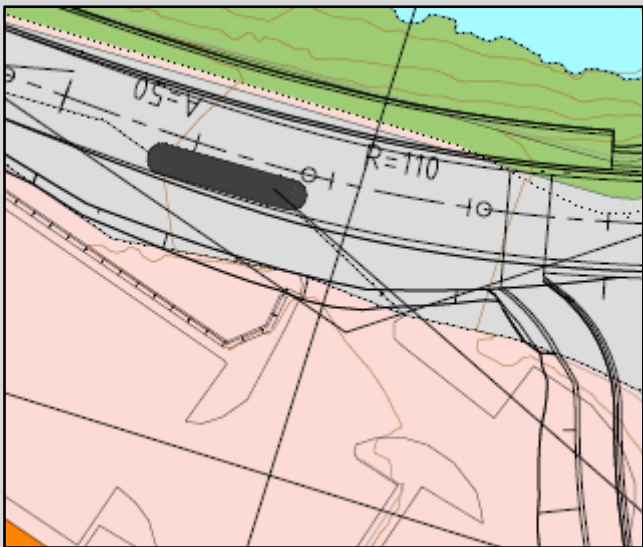
Feil				
ID	Sted	Beskrivelse	Forslag til tiltak	Kommentar prosjekterende
10	Modell 16500 profil 160	Avkjørsel i busslomme/bussparkering.

Avkjørselen bør fjernes og etableres et sted den ikke er i konflikt med buss-parkerings-lomme. Hvis lomma også er holdeplass bør det sikres tilstrekkelig rettlinje for oppstilling, samt tilstrekkelig venteareal i henhold til N100.	Forutsetter at dette bare skal være holdeplass. Avkjørselen kommer litt nær kryss, men er tenkt for noe ansattparkering + noe vedlikehold/varelevering på et høyere nivå enn hovedavkjørsel. Vil bli forholdsvis lite brukt, men nødvendig for logistikk inne på området.
11	Brenneri gata	Det mangler en liten bit av fortauet frem mot brua.

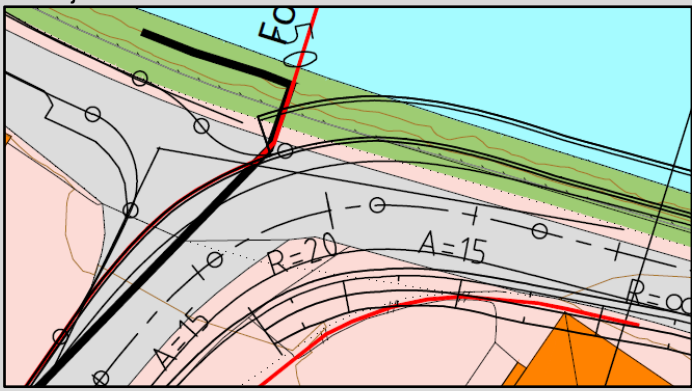
Feil				
ID	Sted	Beskrivelse	Forslag til tiltak	Kommentar prosjekterende
12	Brenneri gata	Fortauet stopper uten å bli tilpasset eksisterende situasjon.

Tilpasse fortau til eksisterende situasjon gjennom nytt kryss.	Fortau er tilpasset nylig vedtatt reguleringsplan for Fargerikvartalet. Antagelig blir Fargerikvartalet utbygd før denne planen. Detaljering tilpasses da til eks. situasjon i byggeplan.
13	Modell 16200, profil 800 - 900	Det er 20 cm høydedifferanse mellom prosjektert veg og eksisterende veg i profil 900. I profil 850 er denne differansen 5 cm, men her treffer ikke ny veg eksisterende i plan.

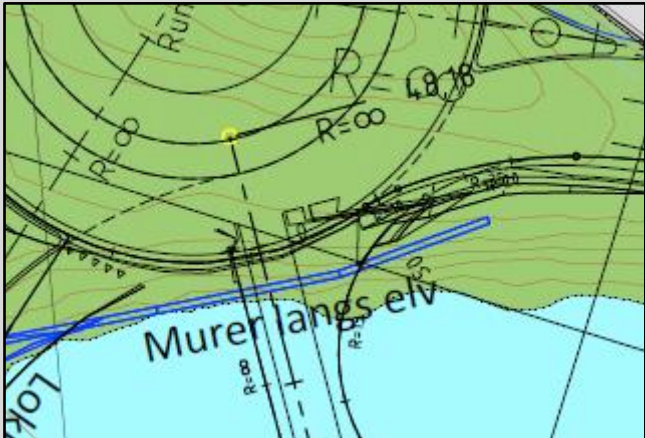
Merknad				
ID	Sted	Beskrivelse	Forslag til tiltak	Kommentar prosjekterende
16	Modell 60000	<p>Ettersom arm 60000 er envegskjørt bør avbøyningen inn mot rundkjøringen utformes slik at man hindrer kjøring i feil retning.</p>

<p>Detaljerer ut i byggeplan. Her ser en også på hvordan rekkverk kan settes opp for å skape minst mulig siktproblemer samtidig med å minske mulighet for feilkjøring.</p>
17	Rundkjøring	<p>Krav i N300: På viktige tilfarter, som f.eks riksveg, bør det forvarsles. I fartsgrense 50 km/t skal skilt 703 Diagramorienteringstavle plasseres 50 – 150 m før rundkjøring. Dette kan bli et problem i arm som kommer fra kulvert og også i arm fra bru over Hunnselva.</p>	<p>Påse at det er plass til å skilte rundkjøring etter kravene i N300 del 4a.</p>	<p>Skiltplan utarbeides i forbindelse med byggeplan. Det er korte avstander mellom kryss, og utfordrende konstruksjoner, så å få til en god skilting vil være en utfordring.</p>
