Oppdragsgiver: **Gjøvik kommune**  
Oppdragsnr.: **52206306** Dokumentnr.: **OV-01**

**Til:** Gjøvik kommune  
**Fra:** Tonje Grini  
**Dato** 2023-03-17

## ► Vismunda Næringspark - Befaringsrapport overvann

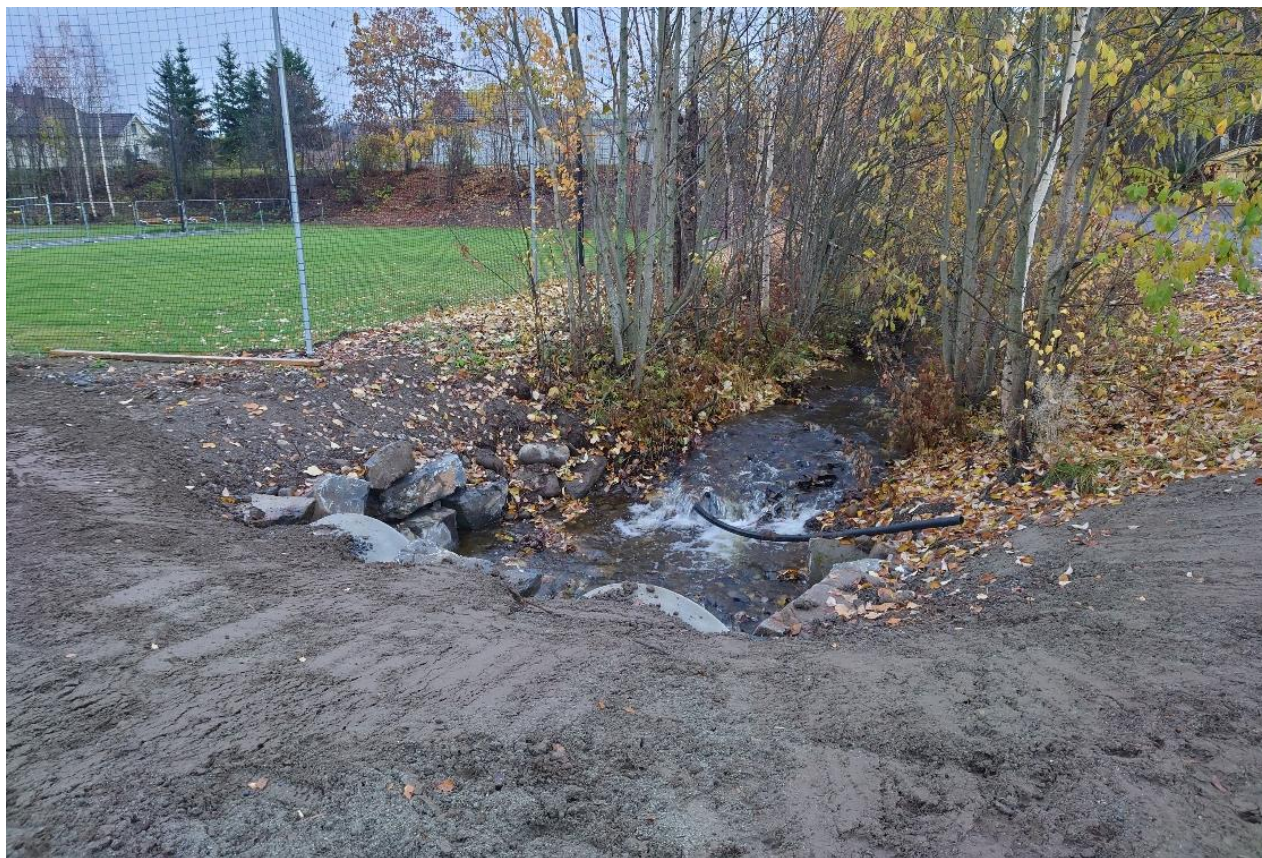
Figur 2: Sett oppstrøms ved innløpet av stikkrenner for Brynestadbergbekken gjennom Kragebergvegen (POI-ID 102).

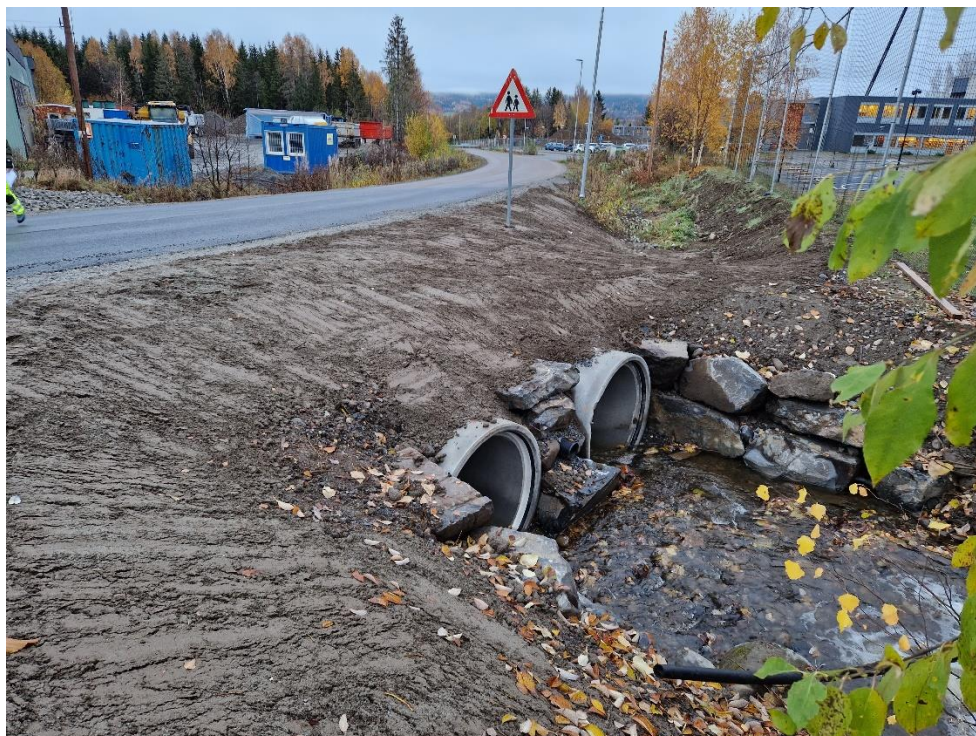
Det er siden utarbeiding av rapporten av Sweco utbedret et punkt i Brynestadbergbekken vest for Biri Ungdomsskole, hvor kulverter er oppdimensjonert. Det er etablert en voll på siden mot Biri ungdomsskole. Det er noe mangelfullt med erosjonssikring rundt inntaket på de nye kulvertene, jf. Figur 3. Flomvei ved overtopping av rør er langs Kragebergvegen nord-østover.

Utløpet er delvis erosjonssikret, men steinstørrelsen som er brukt er trolig noe liten, og i tillegg er vinkelen på utløpet noe krapp ift. å oppnå hydraulisk gode forhold, samt mht. å redusere risiko for erosjon og utvasking.

Figur 3: Innløp av nye kulverter for Brynstadbergbekken vest for Biri ungdomsskole (102)

| <b>102</b> | 2 stikkrenner; 1200 og 1200 mm BET | Nylig utbedret. Usikker erosjonssikring mot skole (voll), samt ved utløp. |

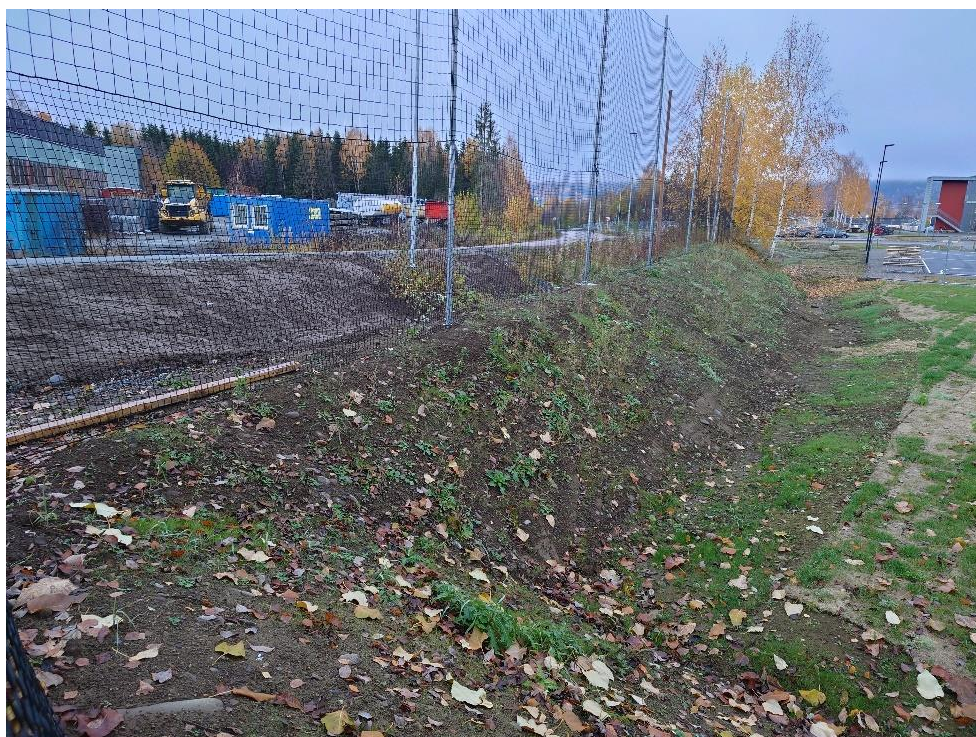
Figur 4: Voll mot Biri Ungdomsskole ved kulverter (102).

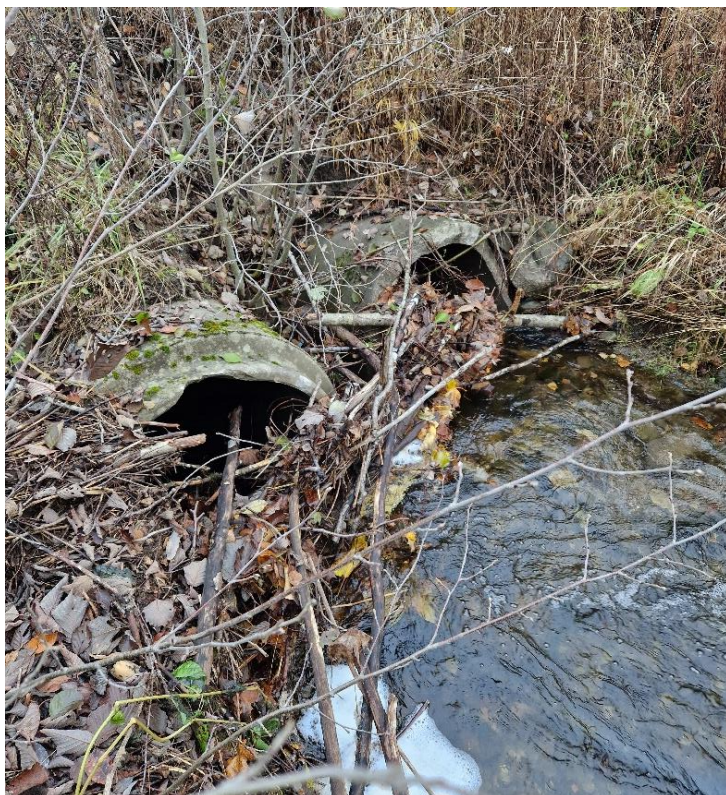
Figur 5: Innløp av stikkrenner nedstrøms der Kragebergbekken og Brynestadbergbekken møtes (POI-ID 101).

Ved adkomstveg inn til dagens næringsareal (Kragebergvegen 15 og 19) er det anlagt dobbel stikkrenne (Se figur 5). På befaringstidspunktet var det en del kvist og løv som delvis blokkerer innløpet.

| <b>101</b> | 2 stikkrenner; 800 og 1000 mm BET | Delvis gjentettet av kvist/drivgods. PE-ledning lagt gjennom den ene stikkrenna |

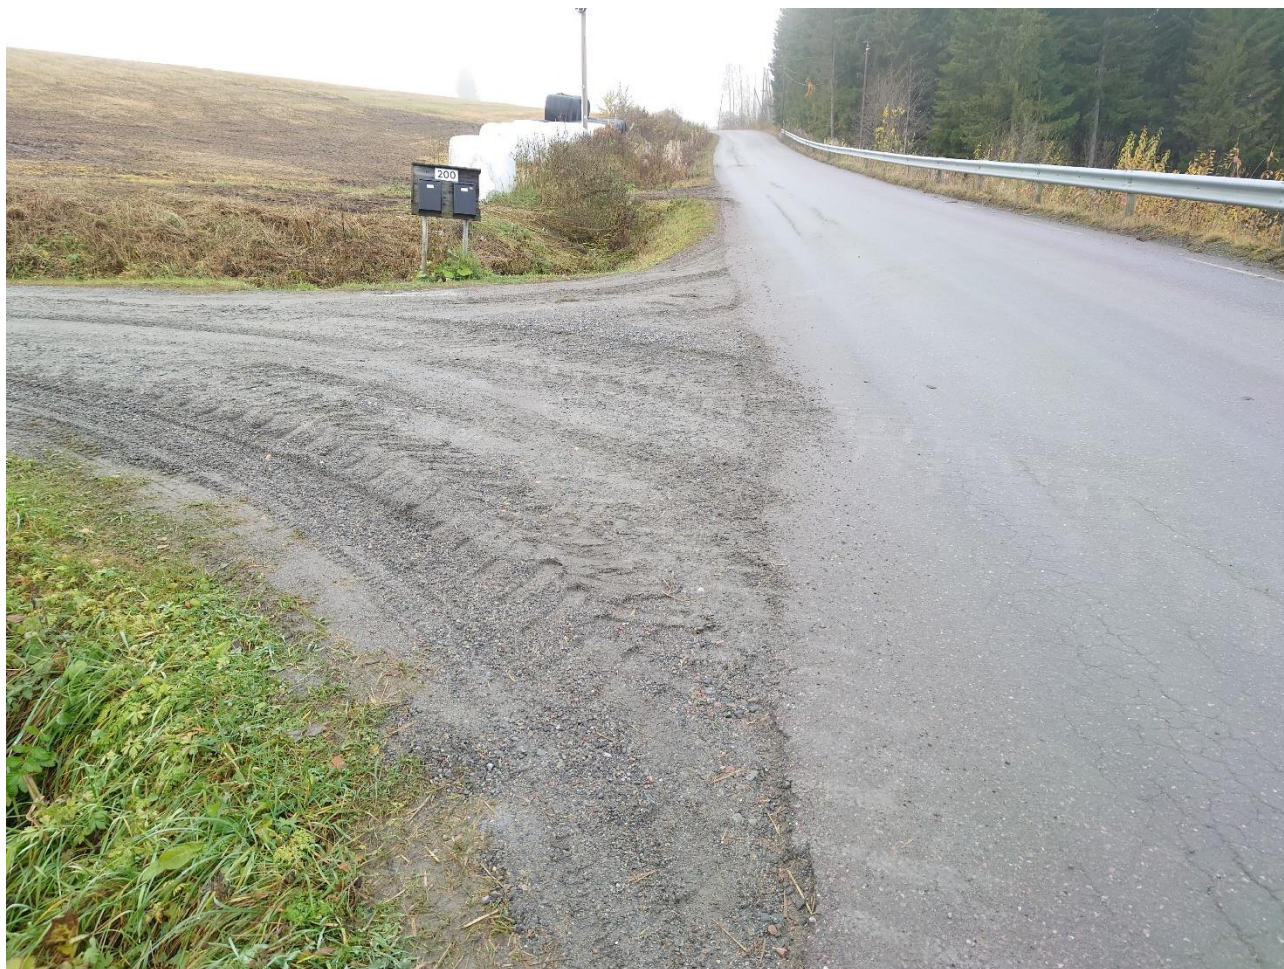
*Figur 6: Kragebergvegen sett vestover (oppover) med innkjøringen til Lunde mot venstre.*

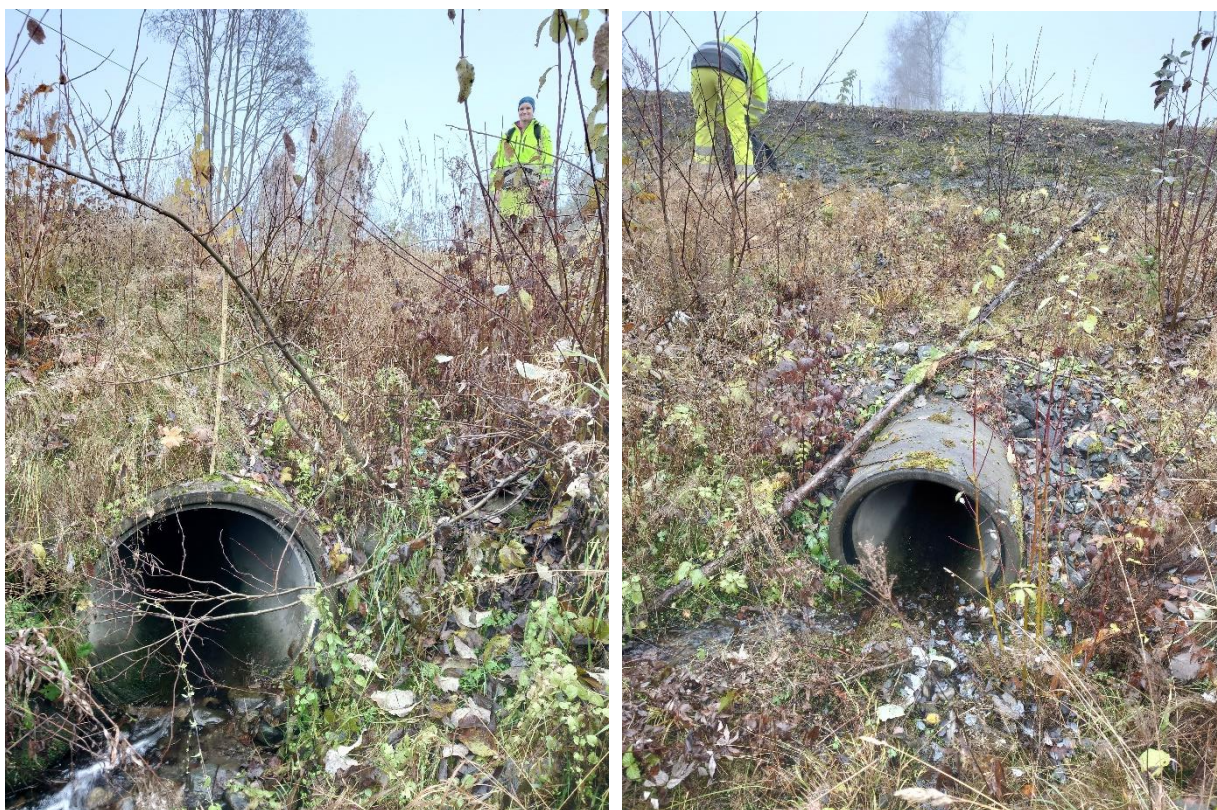
Bekken har sitt utspring fra høyereliggende områder i Lundeberget. Bekken, heretter kalt Lundebebben, renner gjennom Kragebergvegen i to nærliggende stikkrenner av hhv. 1000 mm og en 600 mm betongrør. Det går betydelig mer vann i punktet lengst øst av disse (POI-ID 113/114).

Vannskillet mellom Lundbekken og bekken vest for Dagfinnrud (Næperudbekken) er omtrent midt mellom innkjøringen til Dagfinnrud og Lundebekken (dvs. området ved Kragebergvegen 249). Øst for vannskillet er det en viss risiko for at vann kan drenere inn i planområdet dersom stikkrenner for Lundebekken ikke har tilstrekkelig kapasitet (POI-ID 113/114 og POI-ID 118)

Figur 7: Innløp av to sideløp av Lundebekken som krysser Kragebergbekken.

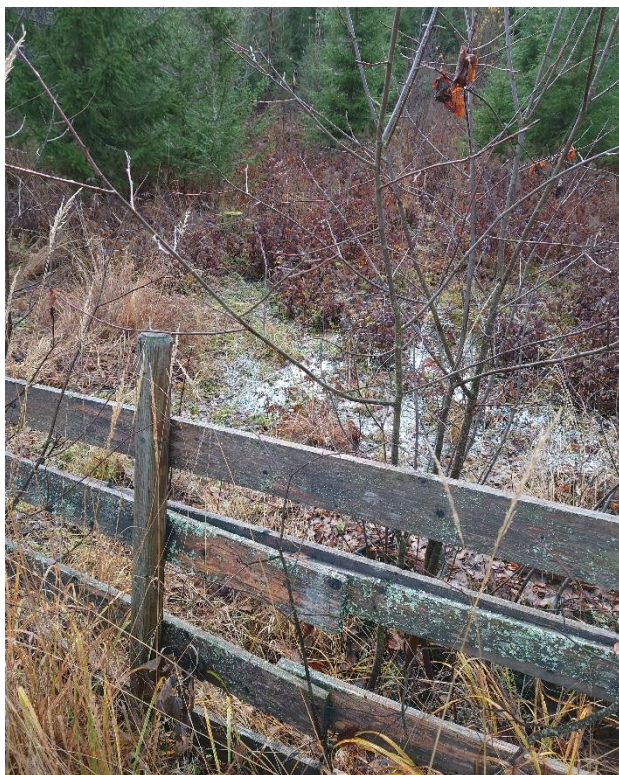
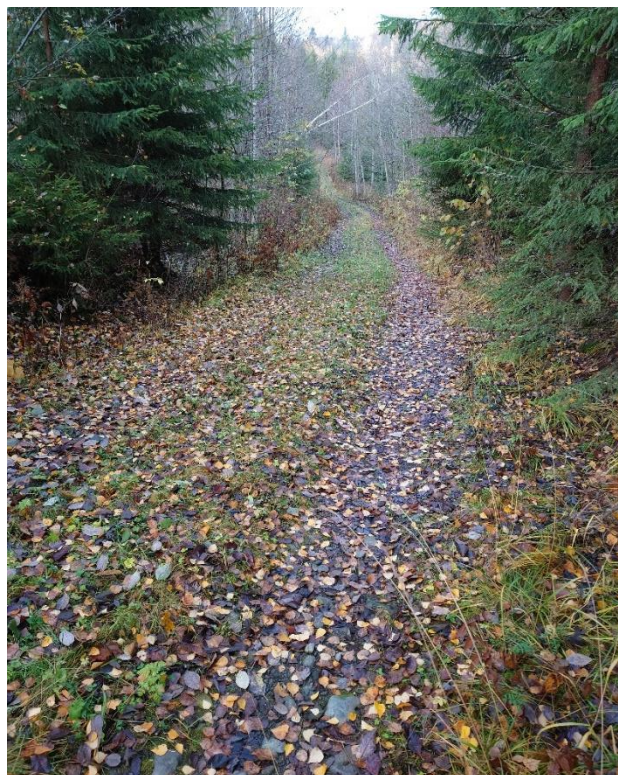
Som vist av dreneringslinjer i befaringskartet så samles det opp en del vann langs søndre grense av planområdet og traktorvegen langs denne. Området er stedvis noe *myrlendt* med antatt høy grunnvannstand. Det er lagt ned små stikkrenner i flere lavpunkter (300 mm) gjennom traktorvegen, og drenering videre inn i planområdet skjer diffust. Slik det er nå framstår området sør for traktorvegen avskjærende og i noen grad som et fordrøyningsområde for avrenning sørfra.

*Figur 9: t.v. Stående vann på sørsiden av traktorvegen. T.h. Traktorvegen ligger i et delvis flatt område med antatt høy grunnvannstand.*

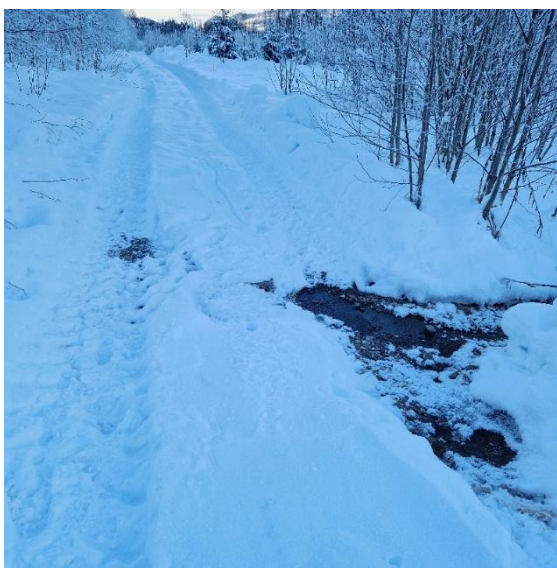
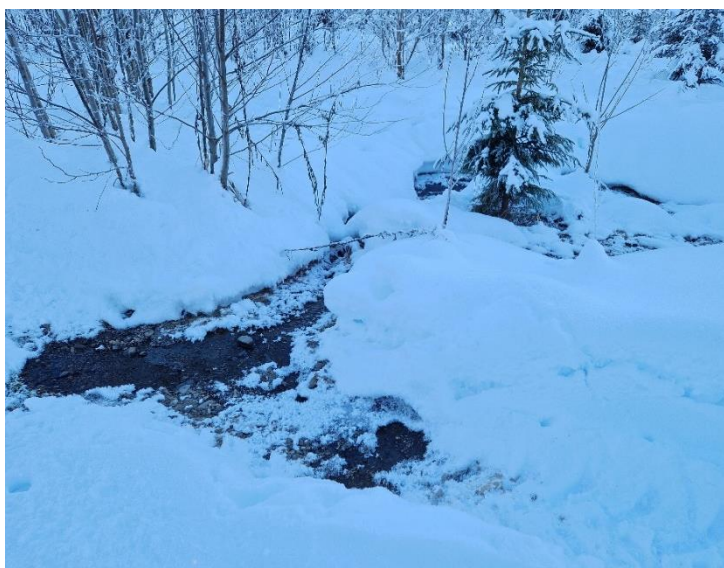
Under innmåling av grunnvannsbrønner 27. januar 2023 (mye snø og -10 grader) ble det observert en «bekk/vannsig» over traktorvegen hvor det ikke er registrert bekk eller stikkrenne tidligere. Området sammenfaller delvis med borpunkt nr. 14, men her er det ikke foretatt prøvegraving. Det kan se ut som et oppkomme av grunnvann, men ble ikke observert på første befarings i oktober.

*Figur 8: Oppkomme av vann på traktorvegen, like ved borpunkt nr. 14.*
