# HØYDEBASSENG ØVERBY GJØVIK

GEOTEKNISK RAPPORT

A244694-RAP-RIG-001

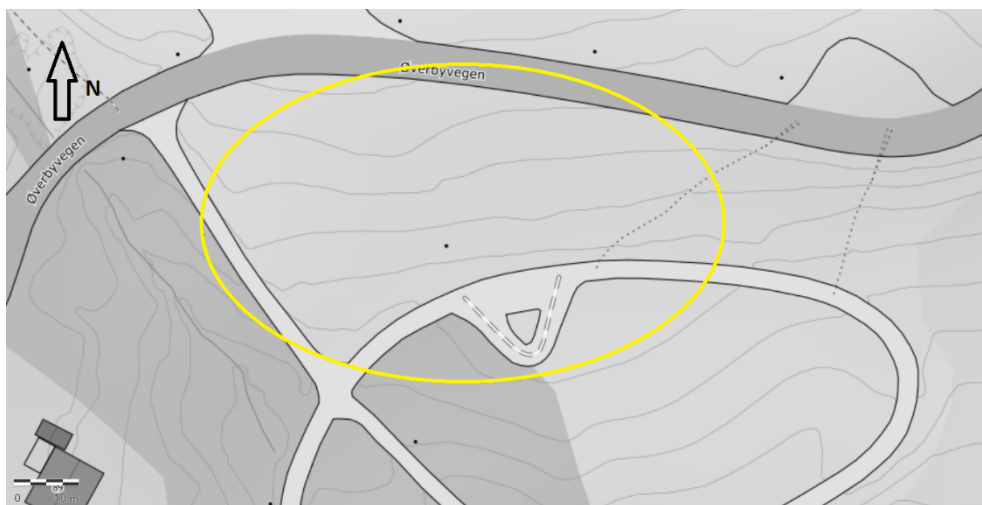
Figur 1.2 Oversikt over område for plassering nytt høydebasseng

- et nytt høydebasseng som skal plasseres ved Øverby kompetansesenter (figur 1.2). Bassengets størrelse må beregnes og dimensjoneres for fremtidig bruk i området.
- etablering av ca. 550 m med ledningstrekk for å forbinde bassenget med Øverby trykksone (figur 1.3). Ledningen skal legges med PE i dimensjon 250.

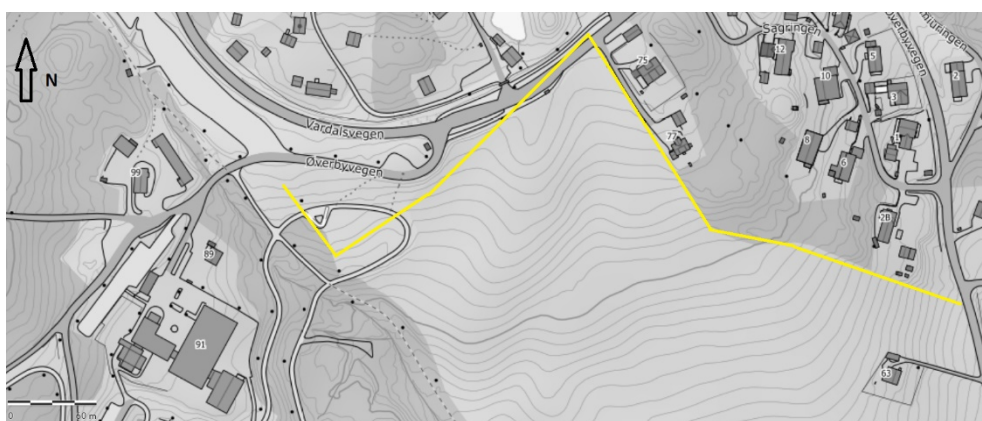
Figur 2.3 Oversikt over ny traseen overføringsledning til Øverby trykksone PE 250
