# ► **Vismunda næringspark**

Skredfarevurdering, reguleringsplan

Oppdragsnr.: 52206306 Dokumentnr.: RA-INGGEO-02 Versjon: J01 Dato: 2023-05-15

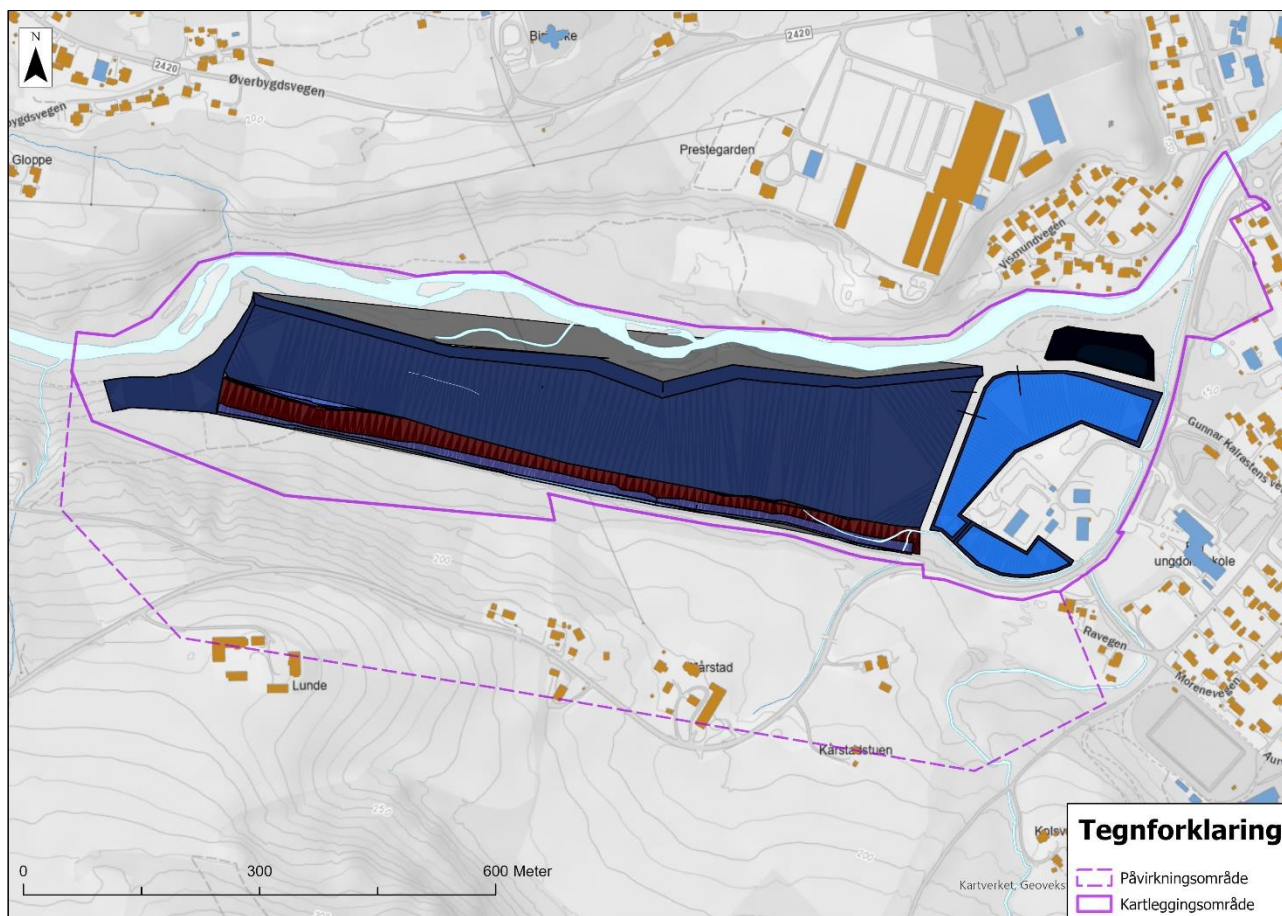
Figur 1: Kartutsnitt som viser planlagt planering på deler av kartleggingsområdet. Påvirkningsområdet er vist med stiplet strek.

Kartleggingsområdet og påvirkningsområdet er angitt på Figur 1. Kartleggingsområdet er området hvor tiltaket skal etableres og den reelle skredfaren skal avklares, mens påvirkningsområdet er området som kan generere skred inn mot kartleggingsområdet.

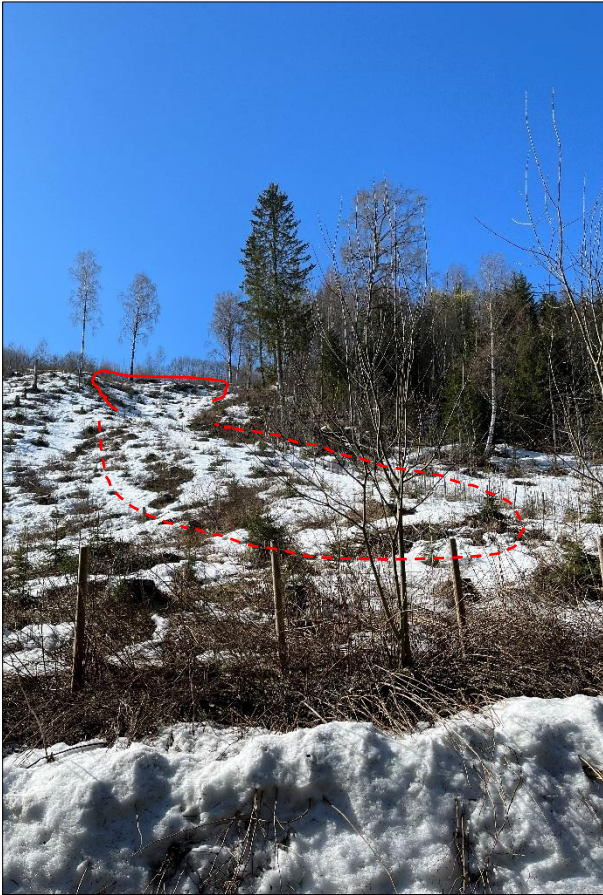
Det er tegn etter flere utglidninger i morenemassene i den nordvendte skråningen sør for kartleggingsområdet. De største avsetningene har gått ned til der terrenget flater ut langs traktorvegen (Figur 12). De mindre utglidningen har stoppet opp ved mindre utflatinger i terrenget. Den ene utglidningen skjedde for ca. 10 år siden (Figur 13).

Figur 12: Spor etter eldre utglidning.

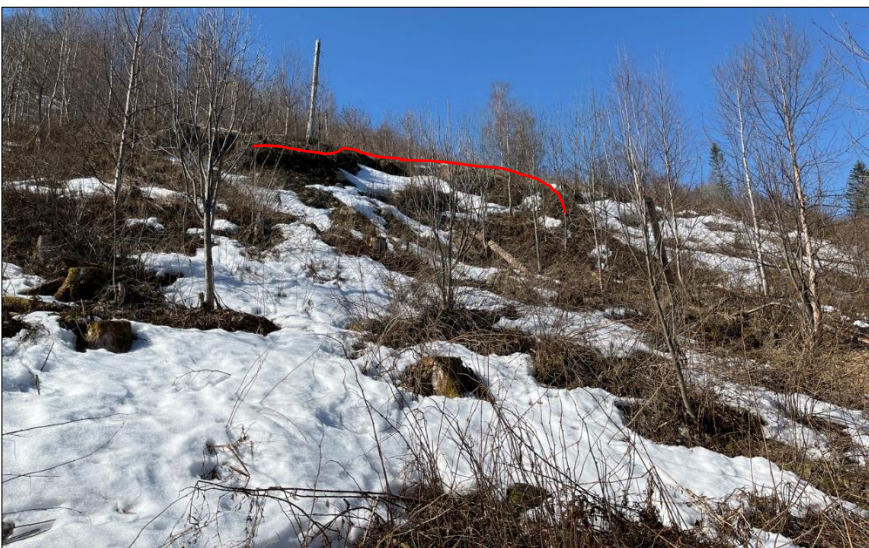
Figur 13: Mindre utglidning som skal ha skjedd for ca. 10 år siden.

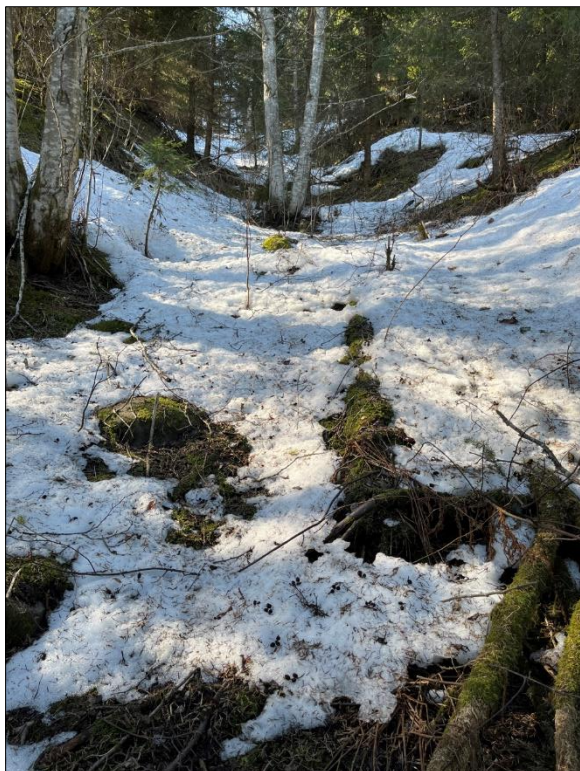
På befaring ble det observert vann i en av forsenkningene i vestlig del, samt at vann drenerer på overflaten langs skråningen flere steder. Forsenkningene er tolket som raviner dannet ved erosjon ved høy vannføring (Figur 14). Det kan være at det har glidd ut jordskred i denne forbindelsen, men det er ikke tydelige avsetninger nedstrøms.

Figur 14: Ravine i vestlige del.
