RIG-N02

OPPDRAG Ny sentrumsadkomst Rv.4 Hunton	OPPDRAGSLEDER Marte Gravermoen Toresen	DATO 17.02.2021
PROSJEKTNUMMER 10218626	OPPRETTET AV Maria Tran	REV. DATO
UTARBEIDET AV NAVN Vegard Söderholm	KONTROLLERT AV NAVN Lars Kristian Hov	SIGNATUR Lars Hov

NY SENTRUMSADKOMST RV.4 HUNTON, GJØVIK OMRÅDESTABILITET

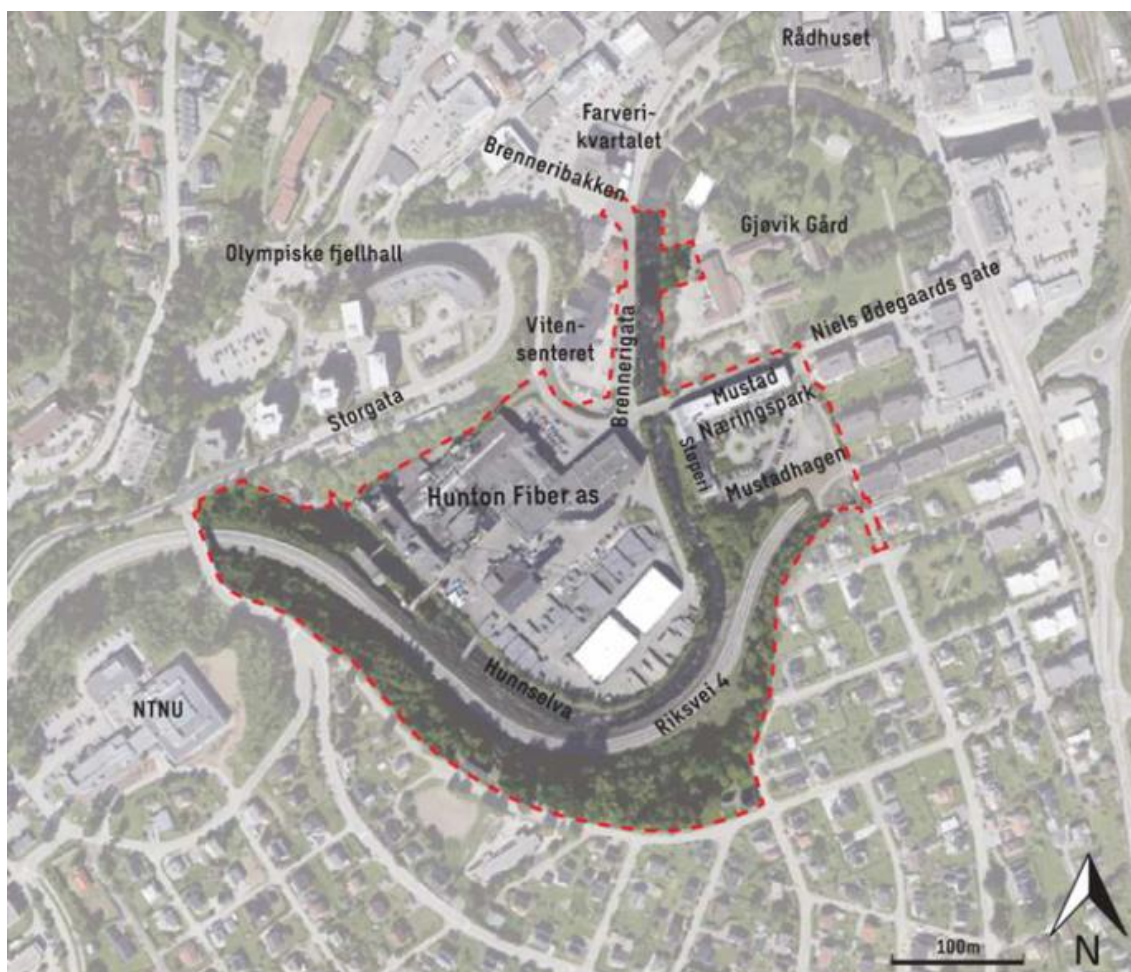
Figur 1: Plankart for dagens situasjon.

Det skal utarbeides en detaljregulering for ny sentrumsadkomst fra riksvei 4 (heretter kalt rv. 4), ved Hunton Fiber AS i Gjøvik kommune, se Figur 1. Ett av målene til Gjøvik kommunes bystrategi, *Strategi for ny byutvikling – visjon Gjøvik 2013*, er at byen skal bli lettere tilgjengelig, samtidig som den skal skjermes for unødvendig gjennomgangstrafikk. Ny avkjøring fra rv. 4 inn til sentrum fra sør, er ett av tiltakene i bystrategien og vil oppfylle målet om å øke tilgjengeligheten til byen sørfra og hindre gjennomgangstrafikk. Vegtiltaket vil være et viktig grep for byutviklingen ved å legge til rette for adkomst til sentrum i tilknytning til større parkeringsanlegg. Samtidig skal tilgjengeligheten for gående og syklende i området utbedres, med blant annet en ny gangbro.

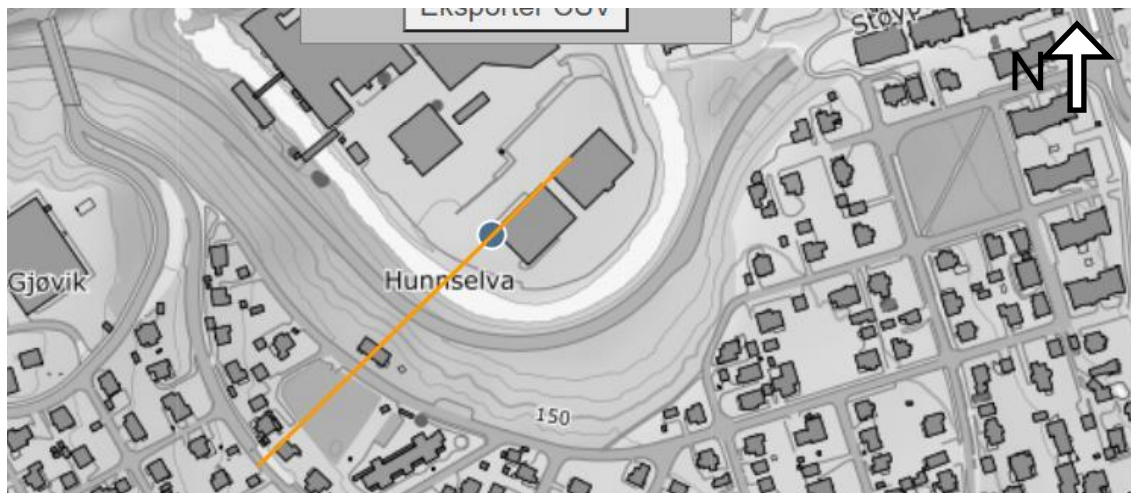
Figur 3: Høydedata fra området [4]

Der hvor snittet er tatt ligger rv. 4 på ca. kote 142 og det ligger en skråning på sørsiden og skråning ned mot elven på nordsiden. Skråningen har en helning på ca. 1:1,5 og stedvis brattere. Terrengnet i området har en gjennomsnittlig helning på ca. 1:3 fra topp skråning ned til rv. 4 (se Figur 3 og Figur 4).

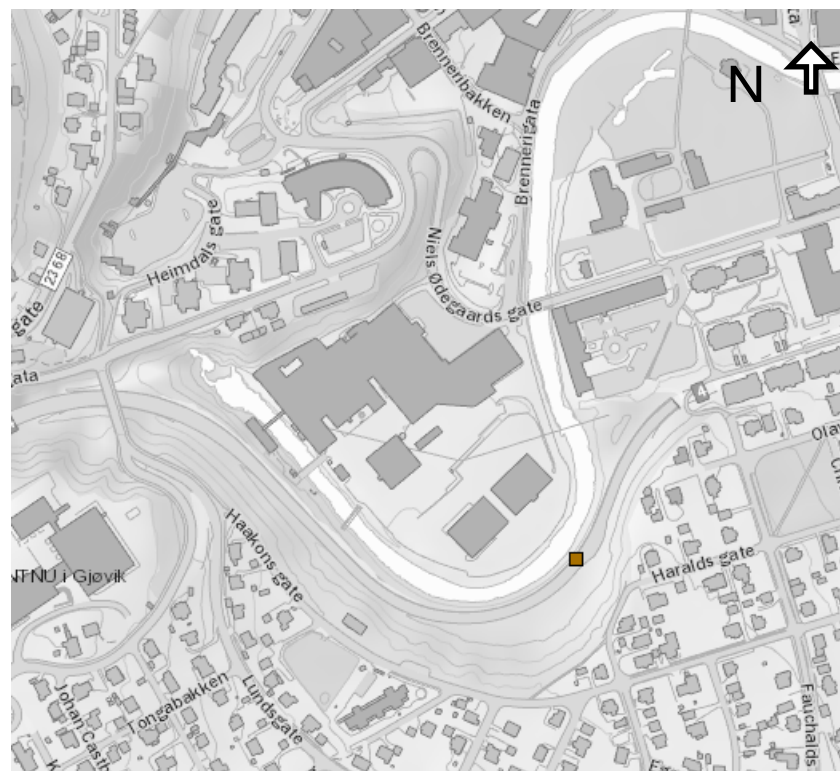
Figur 6: Markert punkt viser til tidligere skredhendelse. Jordskred 13/3-20. [3]

Kartdata fra Skrednett.no viser at planområdet ligger under marin grense, men utenfor kartlagte kvikkleiresoner, se Figur 5. Det er ikke avtegnet fare- eller aktsomhetsområder for området. Det er registrert et tidligere jordskred under skredhendelser, se Figur 6.
