## NOTAT

| <b>Emne:</b> | Nye Biri barneskole og barnehage - vurderinger av naturmangfold | | |
| <b>Dokumentkode:</b> | 11130329-2021-001-20210629 | | |

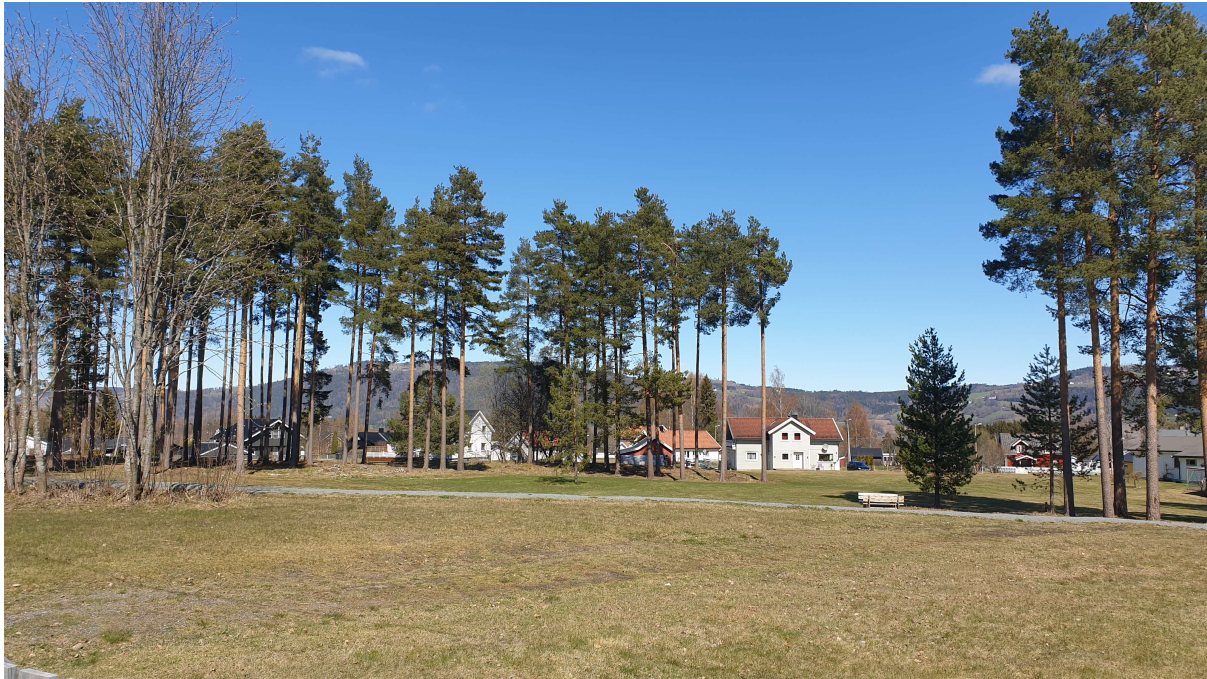
Furulunden er ikke forbundet med særskilte naturverdier, men er et fint landskapselement. Bunnsjiktet i furulunden består til dels av gress, og til dels av lyng. Lyng på sand er utsatt for slitasje fra tråkk. Gress er mer tråkkbestandig.

**Figur 3 Furulunden som skal inngå i barnehagens utearealer.**

Furulunden som skal inngå i barnehagens uteområde bør beskyttes mot slitasje ved at ferdsel kanaliseres i stier, gjerne i kombinasjon med bruk av bark som slitelag. Gressdekket bør opprettholdes.

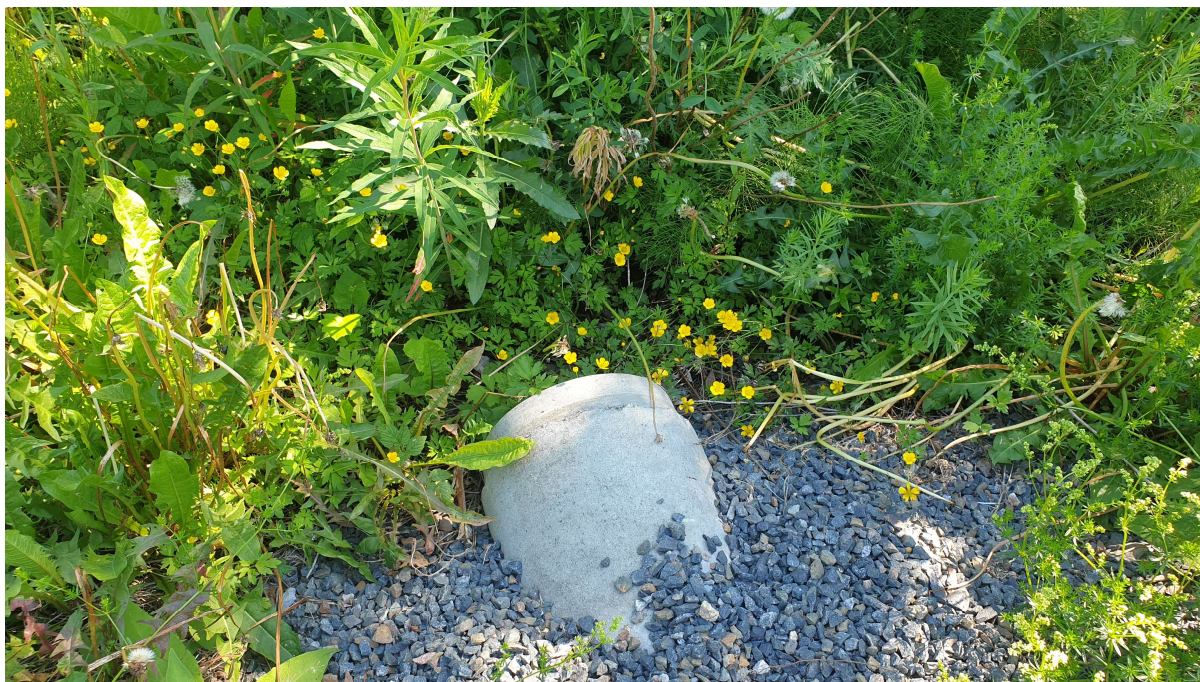
Nord i planområdet ligger en liten dam som forsynes av bekken som renner parallelt med fylkesveien og generell avrenning fra planområdet. Dammen oppstod ved etablering av VA-anlegg langs fylkesveg, da bakkens utløp/betongrør under fylkesvei er plassert høyere enn normal vannstand. Den rødlistede arten doggpil (VU) er registrert der bekken møter Vismunda, utenfor planområdet, men ble ikke observert innenfor planområdet.

**Figur 6 Bakkens utløp er plassert så høyt i veikroppen at vannet samler seg i en dam.**

For å forsterke dammen og omliggende flomskogsmarks kvaliteter, bør det ryddes for avfall og fremmede arter må fjernes. Dammen er avhengig av tilsig av overvann og, dersom den skal være et godt habitat for amfibier, at vegetasjonen i og rundt dammen skjøttes og begrenses. Fremmede arter må bekjempes. Vegetasjon utenfor dammen og dammens bredder bør for øvrig få utvikle seg naturlig, da død ved, kvister, greiner og annet organisk materiale har viktige funksjoner for amfibiene, og det er potensiale for naturlig forekomst av flere rødlistede arter.

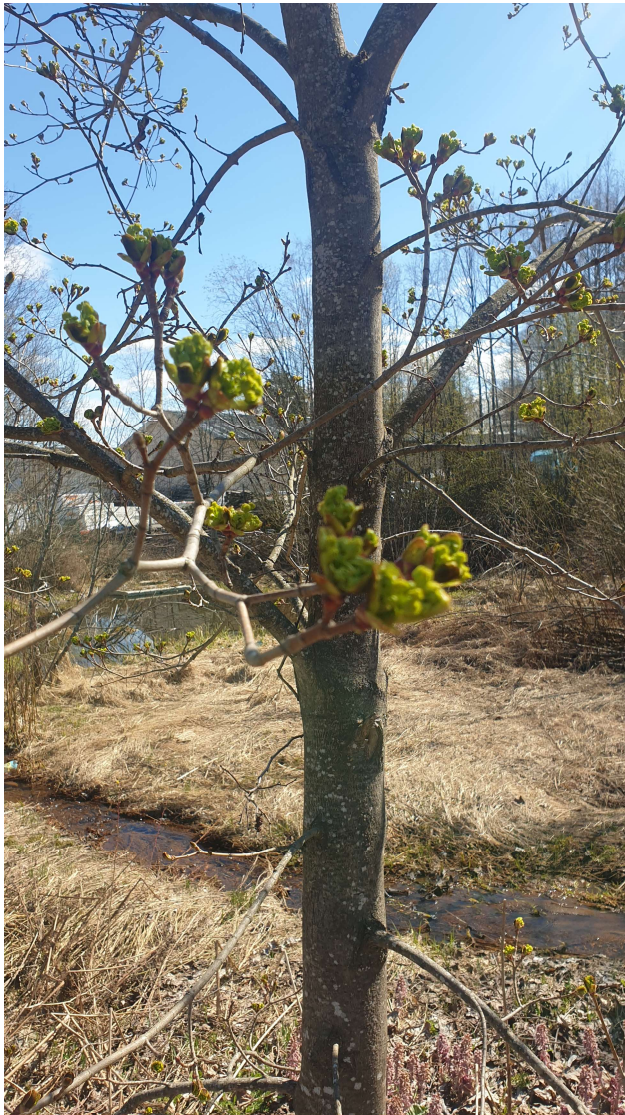
Dammen preges av forsøpling, og i krattet som omgir dammen vokser fremmede arter som rødhyll og alaskakornell. Også legepestrot har spredt seg fra veigrøft ned til dammen, og da kjempespringfrø enkelt spres med vann er denne også en trussel.

**Figur 7 Dam og bekk med blomstrende spisslønn i forgrunnen**

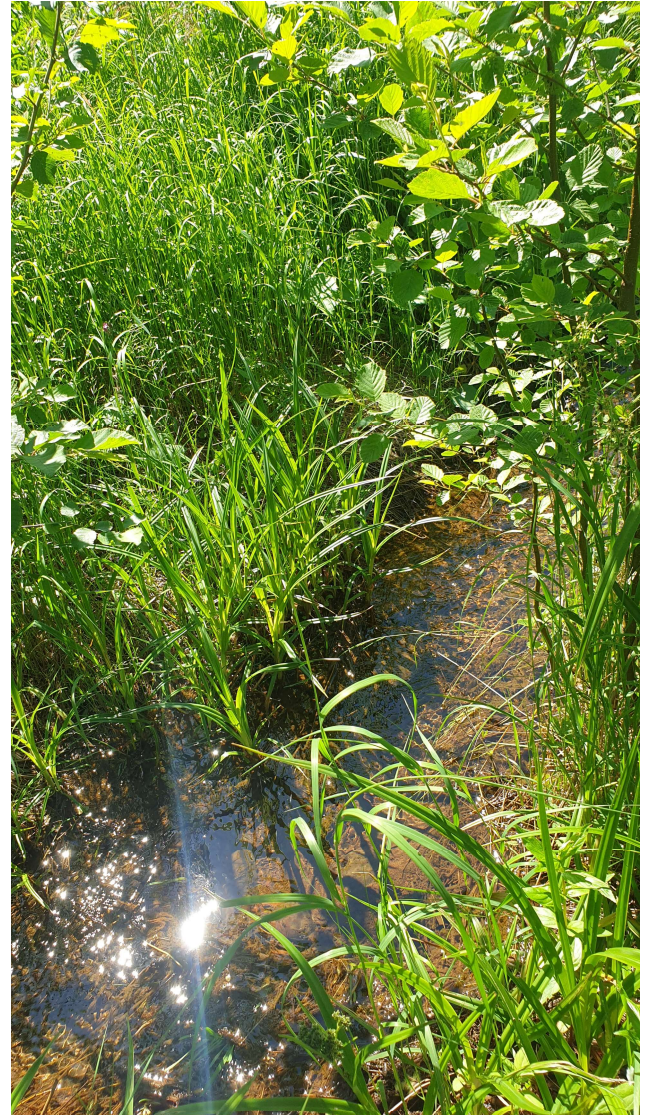
**Figur 8 Bekk som forsyner dammen**

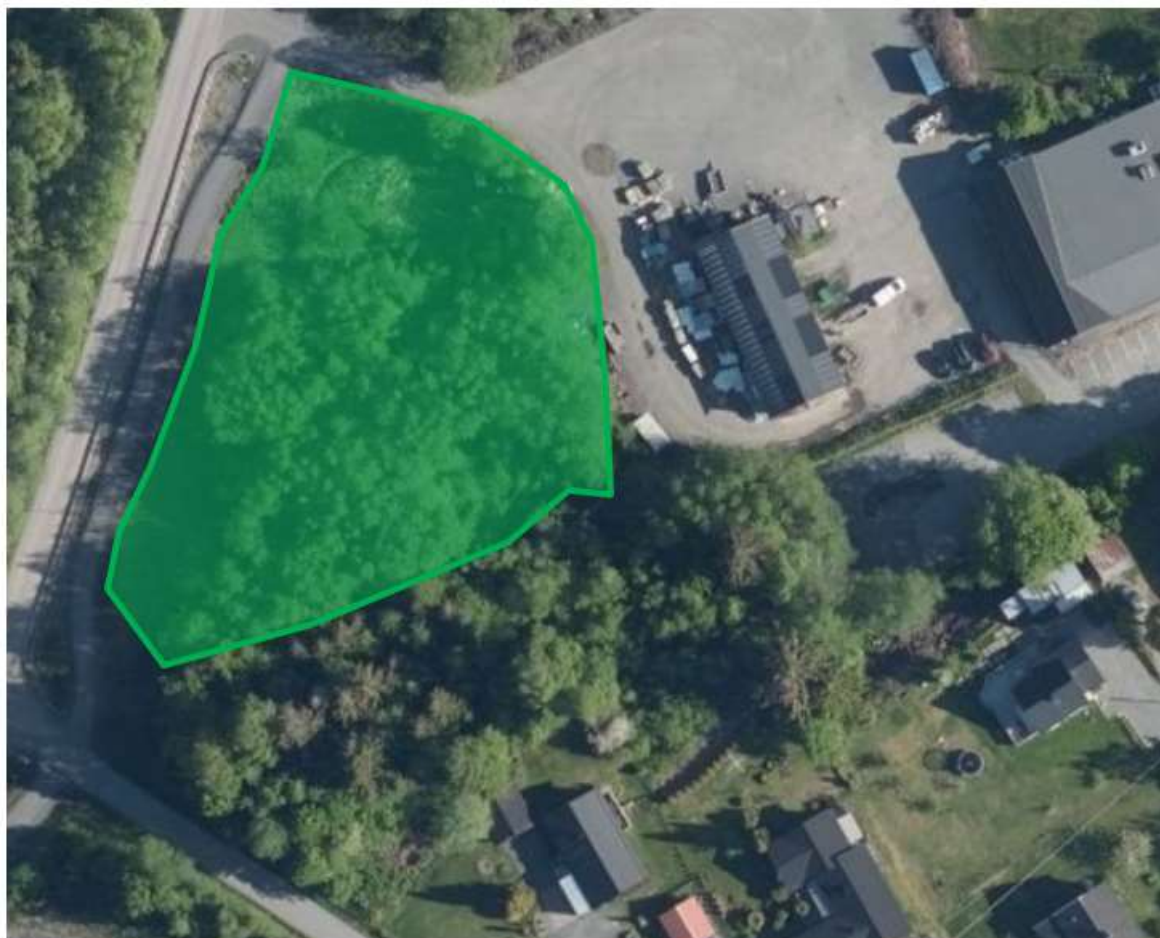
**Figur 7 Forslag til hensynssone for bevaring av naturmiljø rundt dam. Hensynssonen må minimum omfatte dammens og bekkens kantvegetasjon.**

Gjenstående vegetasjon, og i særdeleshett kantvegetasjon langs bekker og dam, bør få stå i fred, med unntak av eventuell skjøtsel av vegetasjonen nærmest dammen dersom det gjøres funn av salamander. Bekjempelse av aggressive fremmede arter er viktig for å unngå at kantvegetasjonen forringes. Overvannet i området må håndteres på en slik måte at naturlig avrenning og vannføring i bekker ivaretas.
