Oppdragsgiver: **Gjøvik kommune**  
Oppdragsnr.: **52206306** Dokumentnr.: **OV-01**

**Til:** Gjøvik kommune  
**Fra:** Tonje Grini  
**Dato** 2023-03-17

## ► Vismunda Næringspark - Befaringsrapport overvann

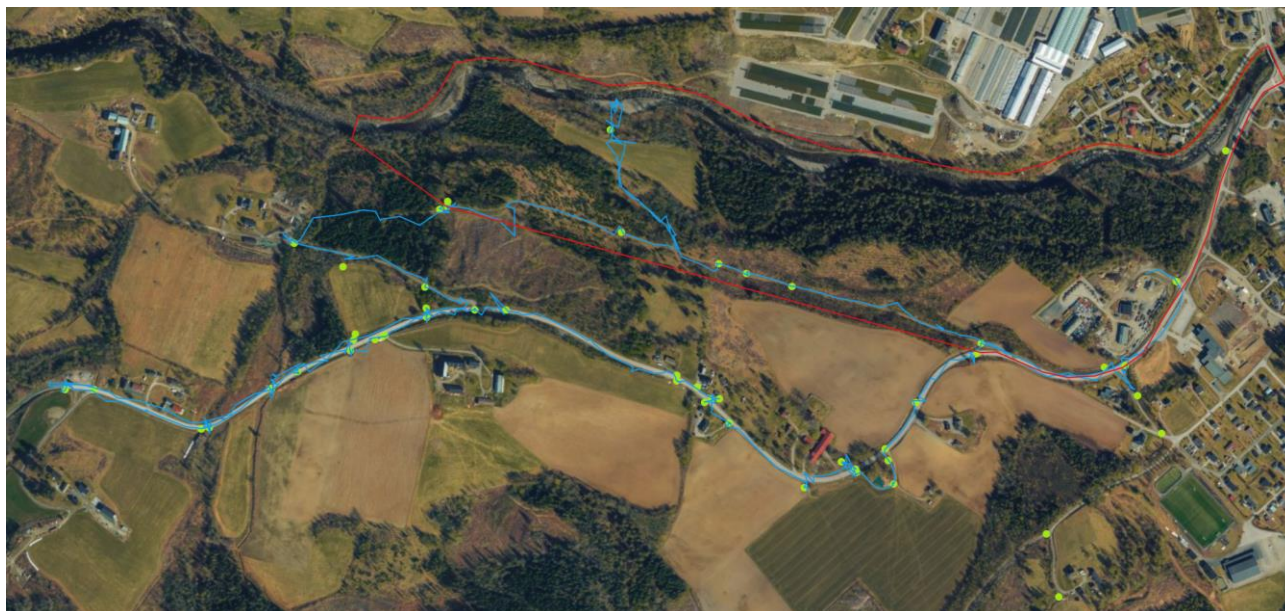
Figur 1: Befaringen fulgte den blå ruta, og det ble markert interessepunkter ved grønne prikker. Dette er typisk stikkrenner gjennom veger. Cirka avgrensning av planområdet er vist med rød linje. Område på nordsiden av Vismunda hvor det gjort terrengendringer og etablert dyrkingsområde er vist med gult stiplet område.

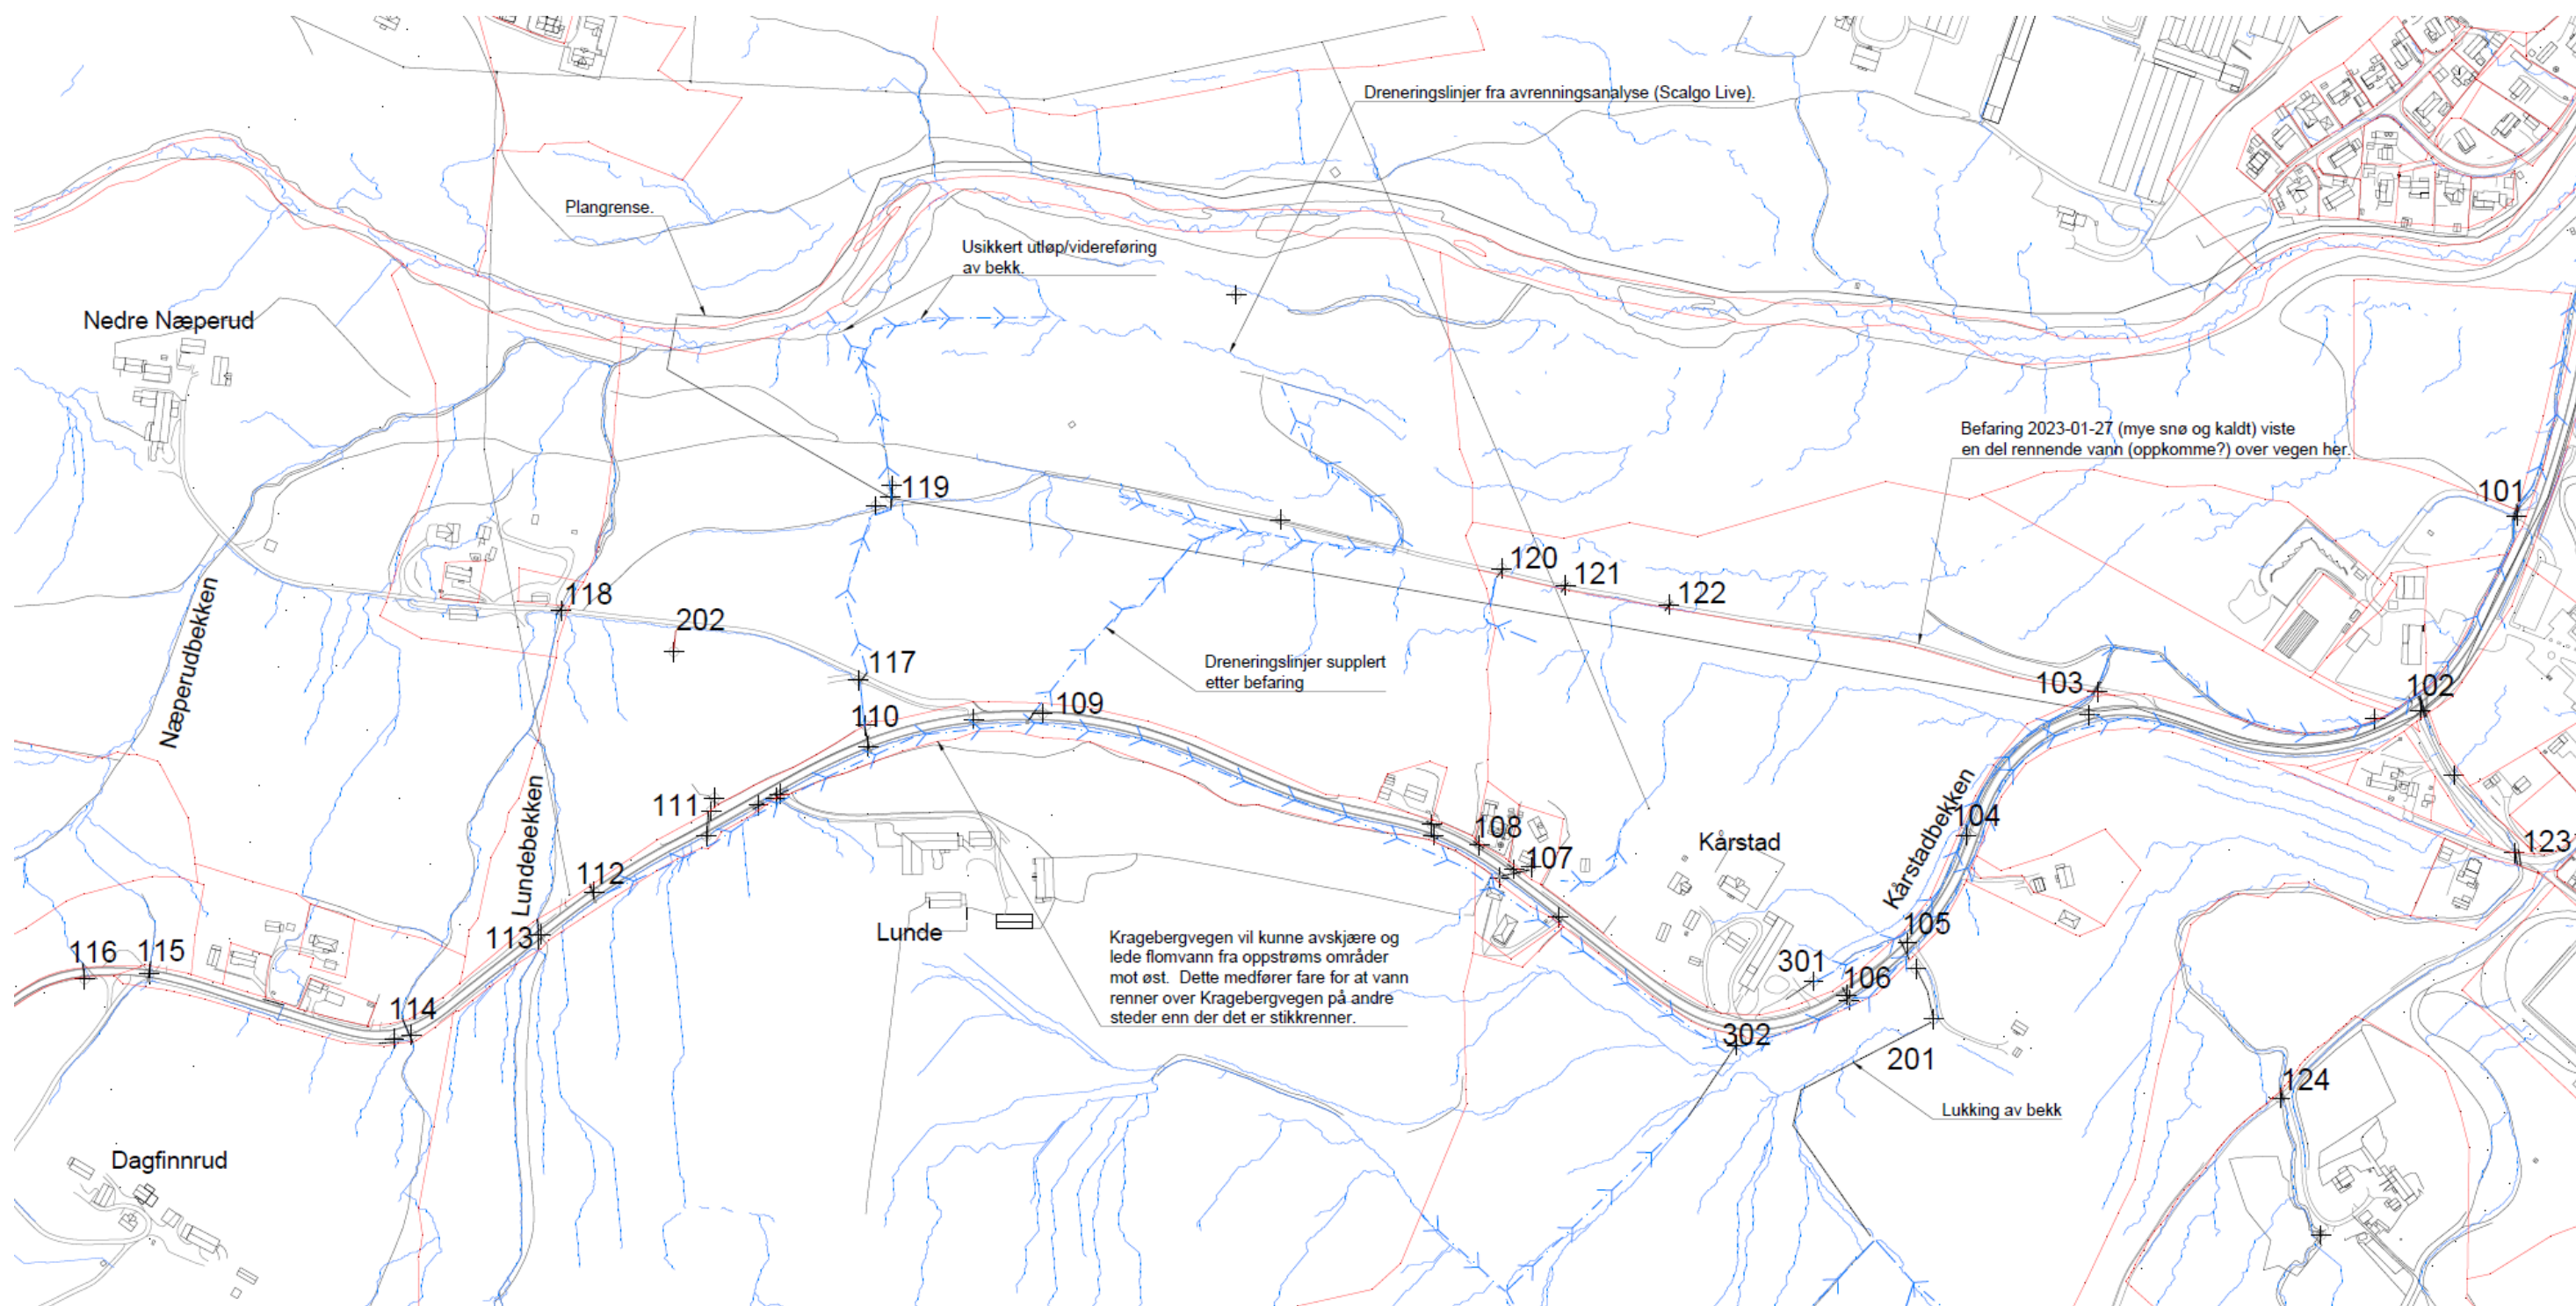
Figur 10: Utsnitt fra befaringskart med angitte interessepunkter (POI). beskrivelse av punktene er gitt i tabellen på neste side.
