## NY SENTRUMSADKOMST RV. 4 HUNTON

### RISIKO- OG SÅRBARHETSANALYSE FOR NY SENTRUMSADKOMST RV. 4 HUNTON REGULERINGSPLAN

Prosjekt: ROS Ny sentrumsadkomst Rv. 4 Hunton

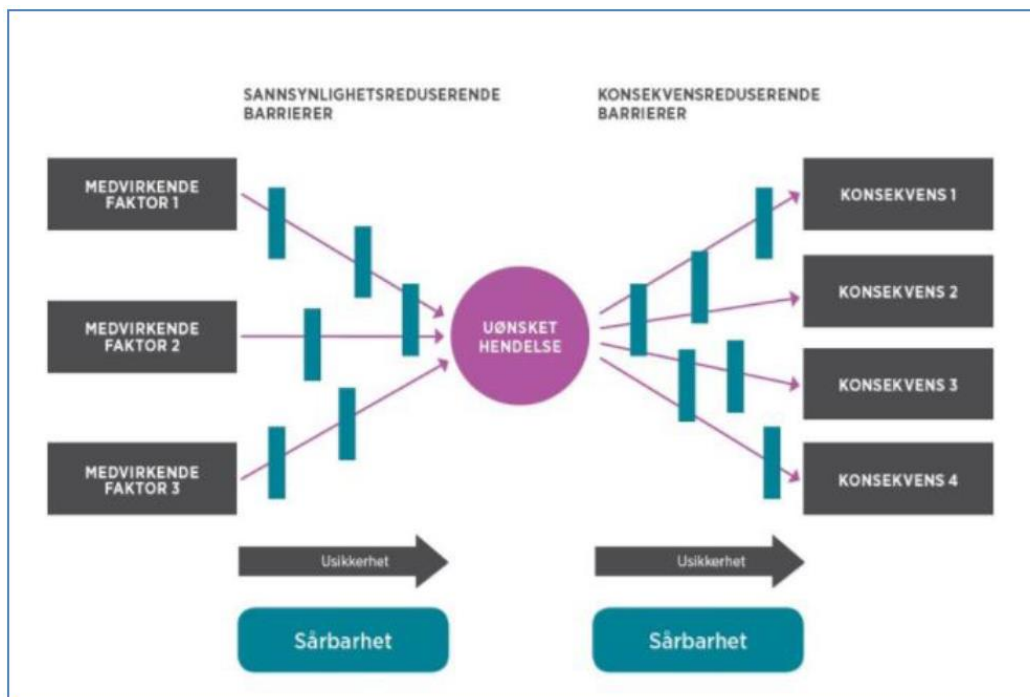
Figur 2: Bow-tie diagram som viser forebygging og tiltak (ref. /2/).

Modellen i Figur 2 illustrerer innholdet i en risiko- og sårbarhetsanalyse. Venstre side viser hva som påvirker sannsynligheten for den uønskede hendelsen, og høyre side hva som påvirker konsekvensene av hendelsen. I begge tilfeller dreier dette seg om sårbarhet og etablerte barrierer (tiltak). Det knytter seg usikkerhet både til om hendelsen vil inntreffe, og hva konsekvensene vil bli.
