Søknad om behandling av farlig avfall

Produksjonsbeskrivelse

Impregnert trevirke

Risiko for brann i omlastingsbygg

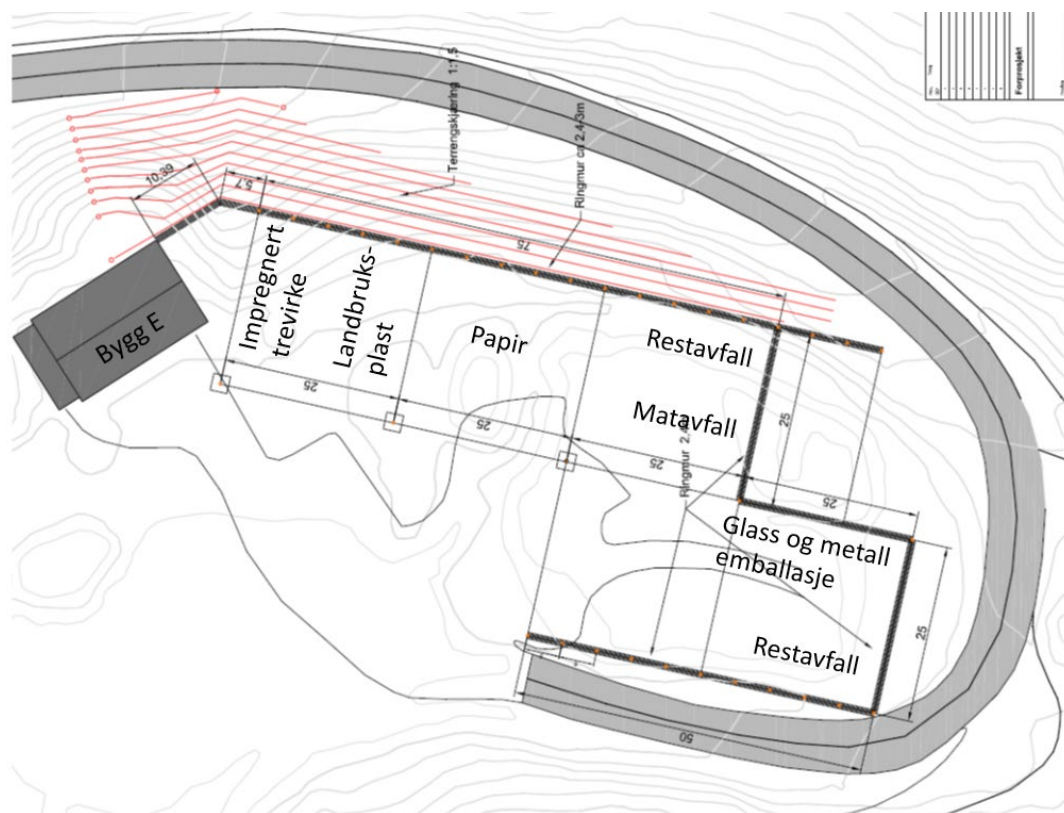
Figur 1 Oversikt over plassering av fraksjoner i omlastningsbygg

Omlastningsbygget er organisert som figuren under viser av plassering for fraksjoner. Plassering av fraksjoner er ikke låst, og kan revideres ved behov.

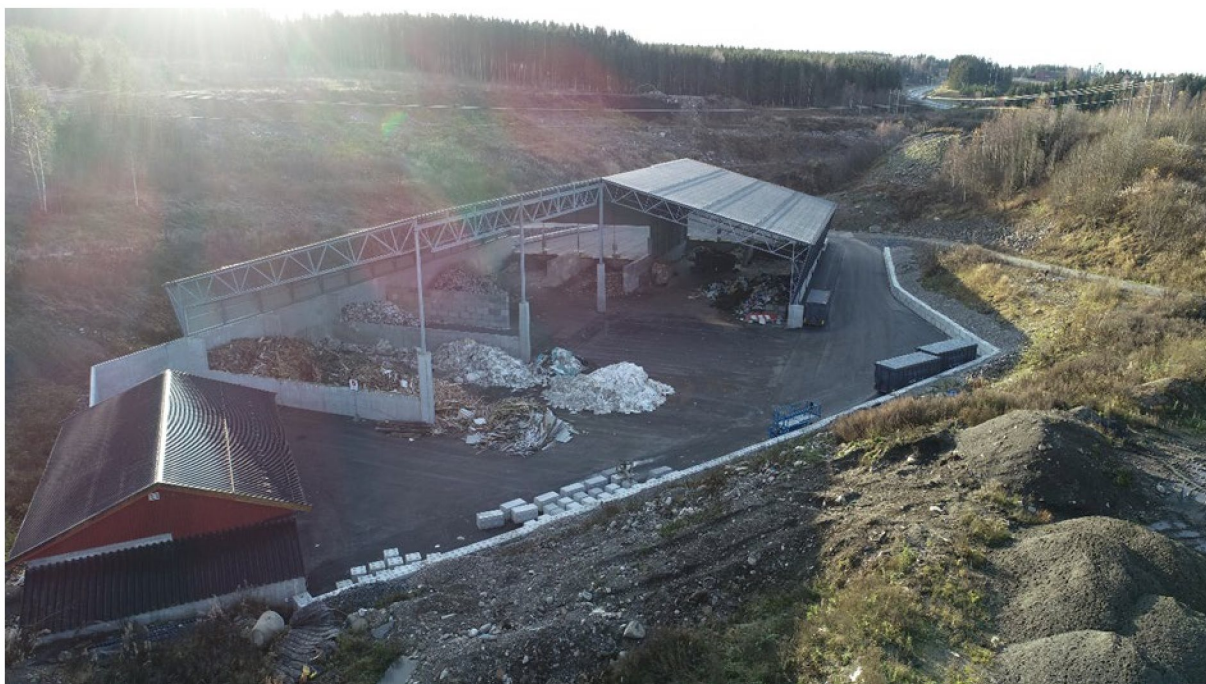
Figur 2 Omlastningsbygg med plassering av fraksjoner

Som det fremgår av Figur 2 så er mellomlagring av impregneret trevirke plasskrevende og gode nedstrømløsninger er avgjørende for å kunne mellomlagre under tak.

Kverning skal utføres av saktegående kvern, og kvernet materiale skal lagres under tak. Etter kverning skal området ryddes og rengjøres der oppsøpet skal behandles som farlig avfall.

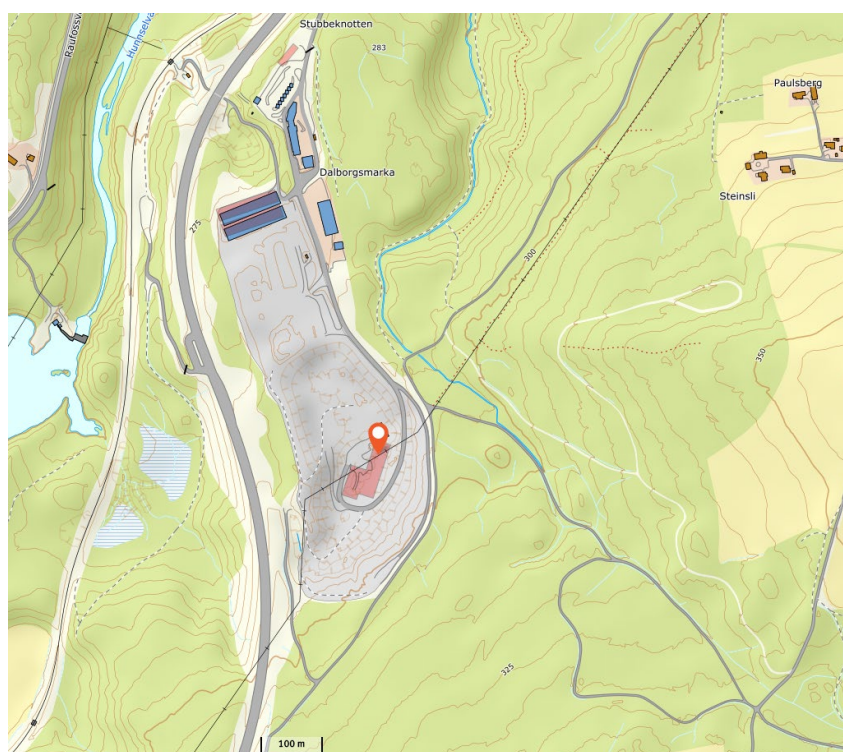
Figur 4 Området rundt omlastningsbygget

Omlastningsbygg som mellomlagerer impregneret trevirke er plassert i sørenden av området til Horisont Miljøpark. Området ligger skjernet til for kunder, trafikk og naboer. Figur 4 viser omkringliggende område.

Området drenerer mot oppsamlingsystem for sigevann, og beliggenheten er nederst i et dalføre. Dalføret er omsluttet av deponi på den ene siden og aktiviteter knyttet til drift på de andre sidene.

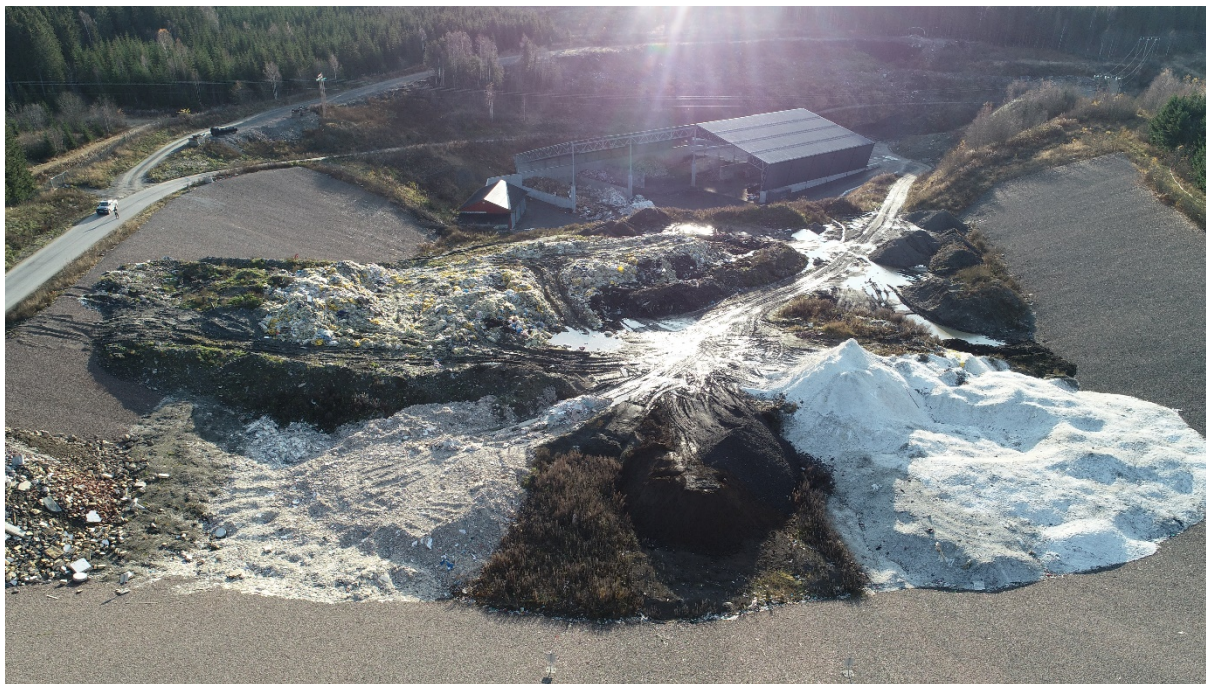
Figur 5 Omlastningsbygg med uteområde

Figur 5 viser deponiet i forkant av bildet mens omlastningsbygget sees i bakkant. Bildet illustrerer omlastningsbyggets lokalisering i nærområdet.

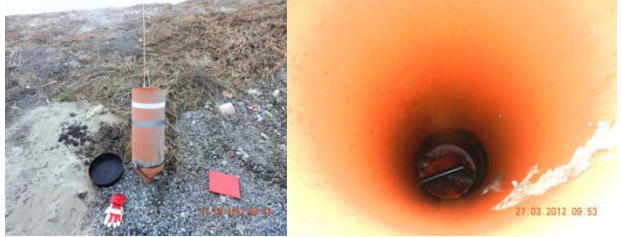
<p>Kum sett forfra Innvending kum</p>
Ettersyn av automatisk drenering for gassbrønnen (nr. 9) lagt i skråning mot Rv. 4

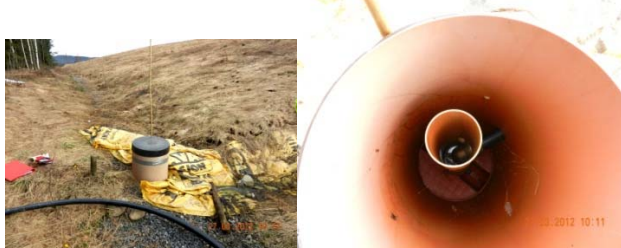
<p>I skråning mot Rv. 4 Må være vann til kneleddet</p>
Ettersyn i tilfelle skader (skadekontroll)

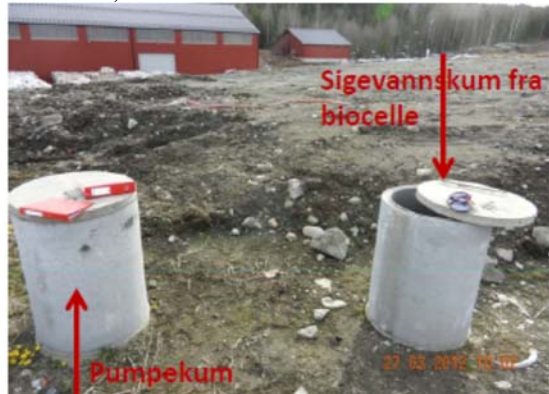
<p>Pumpekum Sigevannskum fra biocelle</p>
			Er det nødvendig å tømme kummen?
Ettersyn av automatisk drenering for gassbrønn nr 7 og 8

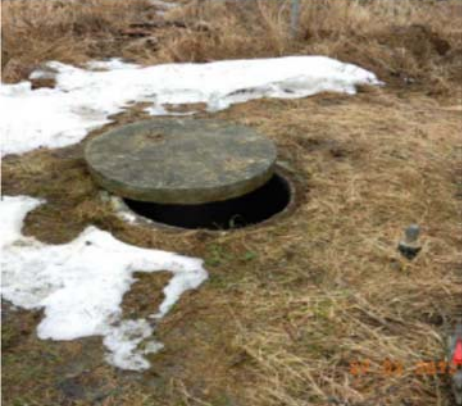
Sjekk av målekum for sigevann.			<p data-bbox="810 600 1465 680">Er det høy vannstand i kummen – står det vann opp på røret? Hvis så er tilfelle må kummen dreneres. Elektronikken i den blå boksen tåler ikke vann.</p>

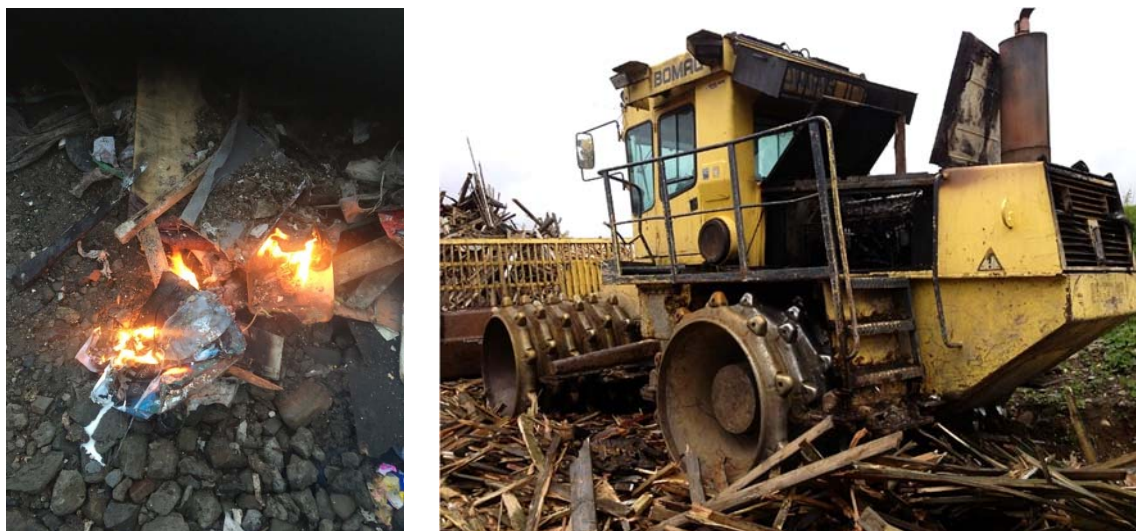
Figur 1. Brann i restavfall på sorteringsplate (venstre) og kompaktor

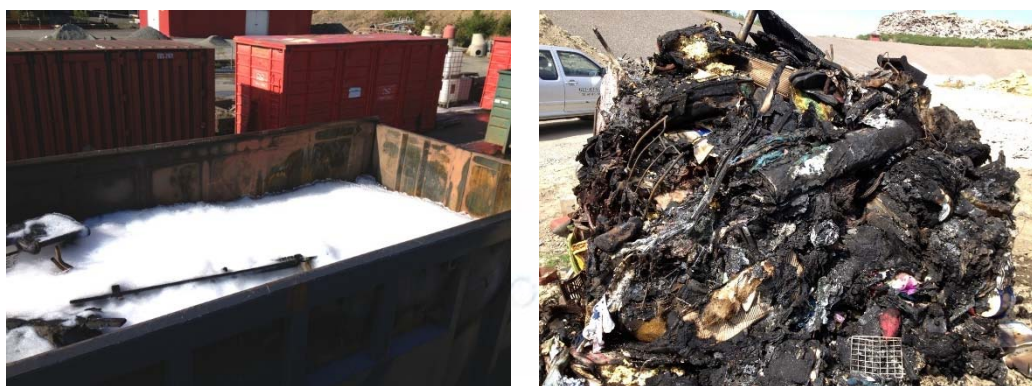
Figur 2. Brann i restavfallscontainer (skumløst) og brannavfall

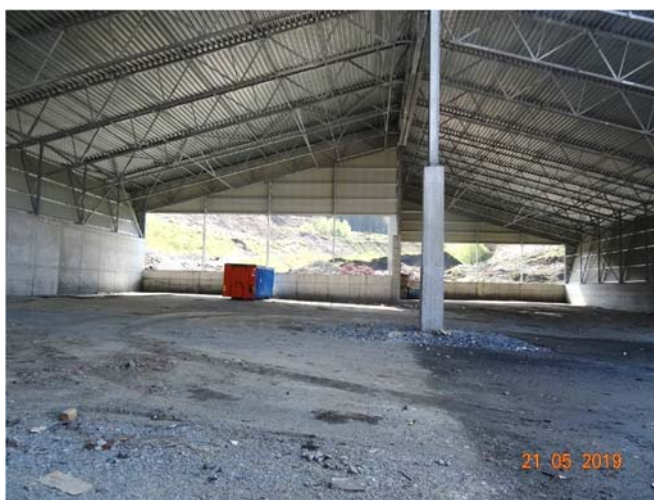
Figur 3. Omlastingshall før etablering av gulv

I figuren over er det bilde av tippsoner i fronten av hallen. Disse skal benyttes når renovasjonsbiler og eventuelt andre lastenheter kommer inn og skal losse i bygget. Driften av hallen vil strekke seg utover normal åpningstid hvor det er driftspersonale tilstede. Et nærbilde av tippsonen er vist nedenfor.

Omlastingsbygget består av stålplater i tak og på sidene. Avstanden opptil toppen av møne innvendig er 15 m. På det laveste punktet er høyden ca. 8 m. Det er i utgangspunktet et stort rom uten skillevegger. For å kompensere for manglende skillevegger skal det settes opp klosser av betong som skiller mellom avfallsfraksjonene. Disse er tenkt å bygge om lag 6 meter i høyden. I tillegg til å virke som fysiske sperrer skal betongklossene være kanter som det skyves mot under lastning av varer som skal til videre behandling/gjenvinning. Den betydelige høyden på bygget er relatert til at man blant annet skal kunne operere en sorteringsgraver inne i bygget i tillegg til at det er kapasitet for tipping av renovasjonsbiler.

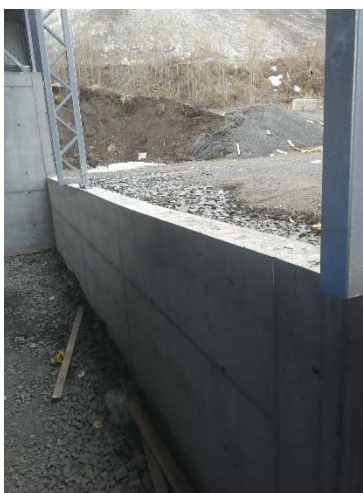
Figur 4. Tippsoner inn i hallen

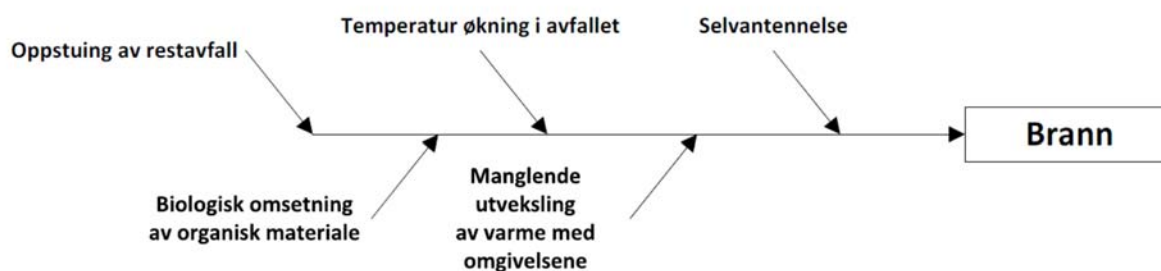
Figur 8. Årsak/virkningsdiagram for selvantennelse i restavfall

Restavfallet vil inneholde organisk materiale på grunn av feilsortering. Dette representerer ikke noe problem så lenge behandlingsanlegget utnytter energien. Imidlertid vil utfordringen kunne være relatert til lang lagringstid og store mengder avfall. Biologisk omsetning vil kunne øke temperaturen i avfallshaugen og dermed øke faren for selvantennelse. Her er det fokusert på restavfall men papp/papir kan også gjennomgå en nedbrytning som kan lede til selvantennelse.

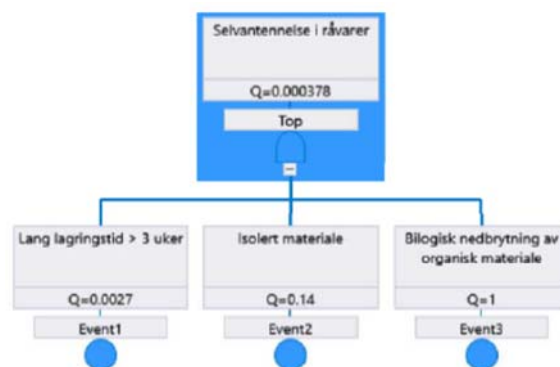
Figur 11. Beregning av sannsynlighet for selvantenning i råvarer

Med utgangspunkt i årsaks/virkningsdiagrammene i avsnitt 4.5 og Tabell 2 er det gjennomført beregning av sannsynlighet for brann i omlastingshall. De tre forskjellige farekildene er først vurdert hver for seg, for siden å settes sammen til et samlet FTA diagram.

Resultatene viser at Q (selvantennelse) er lik $3,78 \times 10^{-4}$ (en hendelse pr. 6 år) som tilsier at det er sannsynlig at man kan få en selvantennelse enten i restavfallet eller i papiret.

Event 2	1/0,000378	Q er hentet fra Figur 11.	Lengden på mellomlagring av avfall og mengden som mellomlagres henger sammen. Dess større mengder dess større er sannsynligheten for selvantenneelse.
Event 3	1/0,0027	Q tilsier at det er meget sannsynlig Li-batterier i en eller flere fraksjoner inne i hallen.	Som det fremgår av gate 3 er det sannsynlig at det er Li-batterier i hver leveranse av restavfall/papir til hallen.
Event 4	1/0,2	Q tilsier minst ukentlig håndtering av avfallet inne i hallen. Enten sortering eller oppstuing.	Behovet for oppstuing vil til en viss grad være avhengig av turnover inne i hallen.
Event 5	1/0,000137	Q tilsier at det brenner i maskinen hvert 20 år. Det vil si at det er lavere frekvens enn det som tilsier at det er sannsynlig.	Q er basert på erfaringen med brann i kompaktor (se Figur 1). Tallmaterialet er usikkert.
Event 6	1/0,000137	Q tilsier at det brenner i maskinen hvert 20 år. Det vil si at det er lavere frekvens enn det som tilsier at det er sannsynlig.	Q er basert på erfaringen med brann i kompaktor (se Figur 1). Tallmaterialet er usikkert.

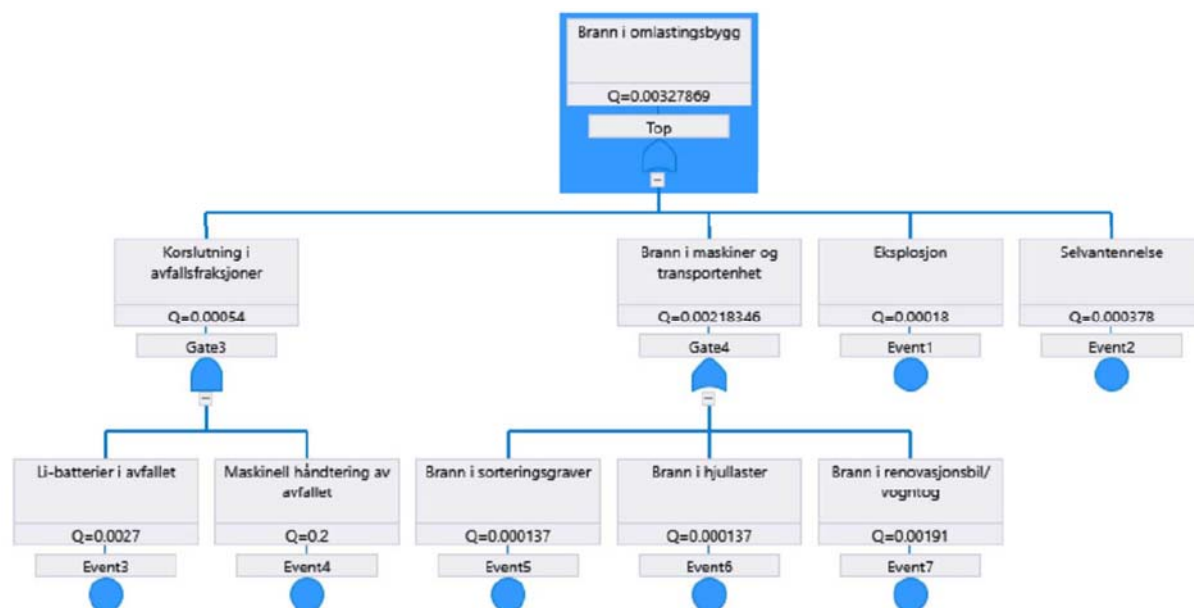
Figur 13. Brann i omlastingshallen

Det er satt opp et eget årsak/virkningsdiagram for eventuelle farer med Li-batterier i avfallet. Denne situasjonen er valgt å legge inn i det samlede FTA-diagrammet som vist nedenfor. Den største usikkerheten i dette endelige diagrammet er frekvensen på mulig brann i maskiner og utstyr. Med bakgrunn i utgangshendelsene viser beregningen at det er meget sannsynlig at man får en brann i avfallet som mellomlagres i hallen. Faktisk viser beregningen at dette kan være så hyppig som årlig.

Det var 65 branner i avfallsanlegg i 2018 [3]. I henhold til statistikk fra SSB var det 707 registrerte virksomheter definert som avfallshåndterer i 2017. Hvis vi antar at dette gjelder også for 2018 innebærer dette at Q (brann i avfallsanlegg) er lik 0,09 som betyr at det er svært sannsynlig (nivå 5 Tabell 2) at det oppstår brann i et anlegg som arbeider med avfall. Dette innebærer at det er god overenstemmelse med den nasjonale statistikken og våre beregninger. Erfaring fra mange års drift peker også i samme retning med årlige branner/branntilløp (se avsnitt 2.2).

Selv om det er benyttet svært mange siffer i dokumentasjon av Q er det ikke nødvendigvis slik at dette er signifikante siffer. Det er klare usikkerheter i tallmaterialet. I tabellen nedenfor er det gjort rede for noen av de usikkerhetene som kan forekomme.

I hendelsestreet i figuren nedenfor er det gjennomført en tenkt utvikling fra sannsynligheten for en brann i omlastingsbygget beregnet i Figur 13 og frem til en situasjon hvor kraftlinjen stenges ned. To sentrale grener i dette diagrammet er om brannen oppstår utenom åpningstid eller ikke. Sannsynligheten for den ene eller andre grenen er basert på timeantallet for åpent eller lukket anlegg inkludert helg. Dette gir en $Q = 0,25$ med hensynet på antall timer anlegget er åpent med driftspersonale tilstede inkludert matpause. En annen sentral variabel er omfanget av brannen. Overtenning innebærer at det brenner i alt brennbart avfall inne i hallen. Hvis brannen oppstår uten åpningstid er det antatt at det er langt større sannsynlighet ($Q=0,8$) for overttenning enn om brannen oppstår i åpningstiden. Forutsatt at Q er satt riktig er det om lag 10x større sannsynlighet for at kraftlinjen må stenges ned ved en brann som oppstår uten åpningstid enn om den oppstår i åpningstiden.
